INVENTAIRE DU PETIT PATRIMOINE

SIVOM PAYS DE L'AUTAN

Commune : ALGANS-LASTENS

REPERAGE DU PETIT PATRIMOINE
SIVOM DES PAYS DE L'AUTAN

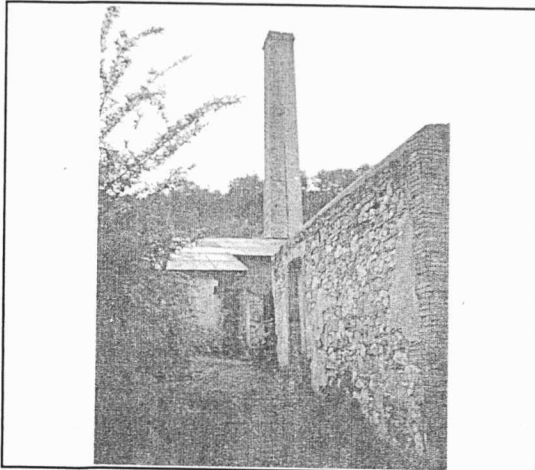
AL-SOU-01

DESCRIPTION : haute cheminée en brique émergeant d'un bâtiment à la toiture en tôles ondulées.

ETAT ACTUEL : Bon

Préciser : vieille usine ; certains bâtiments tombent en ruines et sont abandonnés. Bâtiment avec toiture de tôles.

RESTAURATIONS A EFFECTUER : bâtiment à restaurer (toitures, enduits...)

une des rares cheminées qui n'a pas été démolie. Restauration difficile à envisager car nécessiterait des travaux lourds pour des bâtiments n'ayant aucune utilisation. .

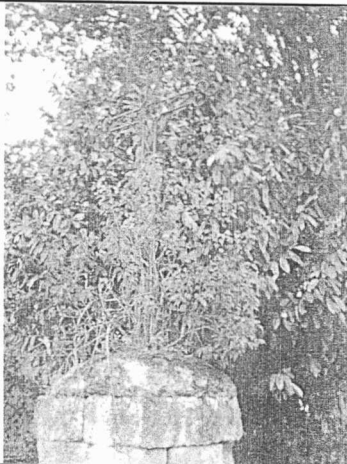
AL-CX-01

DESCRIPTION : croix ajourée en métal portant le christ, scellée sur un important socle en pierres de taille. Le montant et la traverse, dont les extrémités sont triflées, sont composés de losanges et de cercles.

Préciser : la croix n'est pas visible car elle est cachée par un grand magnolia et elle est en retrait .C'est un peu le dépotoir tout autour.

RESTAURATIONS A EFFECTUER : revoir les abords ; nettoyer la partie supérieure du socle couverte de mousse et tailler les arbres. Reconsolider le socle et repeindre la croix.

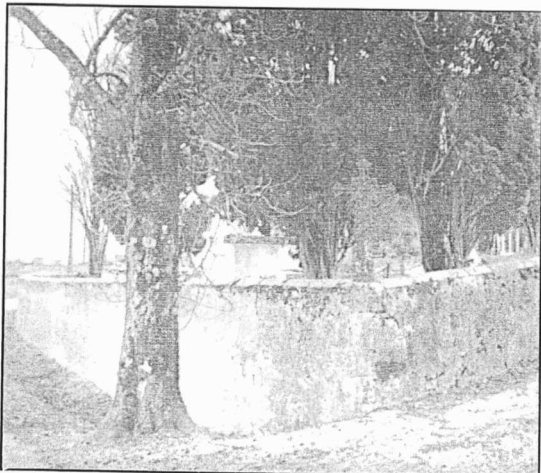
AL-CX-03

DESCRIPTION : croix en métal ajourée et ouvragée d'environ 1,20m de haut à l'angle d'un mur de cimetière. Socle en pierre pris dans le mur. La croix est maintenue par une tige en métal sur l'arrière.

RESTAURATIONS A EFFECTUER : peindre la croix.

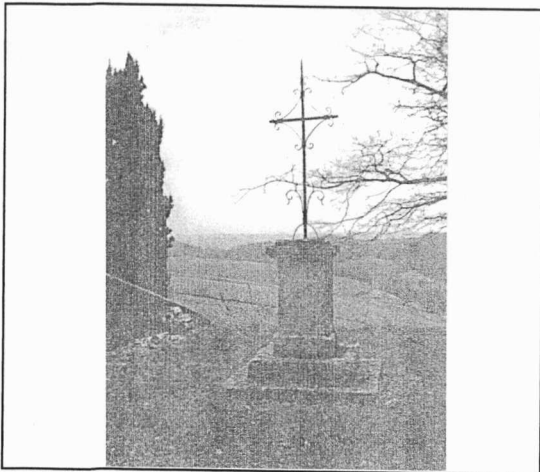
AL-CX-02

DESCRIPTION : croix métallique fixée sur un socle en pierres de 1,20 m de haut, avec emmarchement en pierres et en briques.

RESTAURATIONS A EFFECTUER : peindre la croix

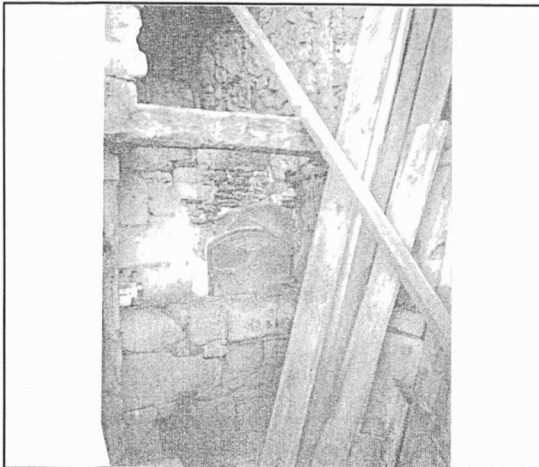
AL-F-01

DESCRIPTION : four en pierres et en briques avec porte en fonte, dont l'intérieur paraît en bon état.

ETAT ACTUEL : Moyen

Préciser : dans une remise dont la toiture vient de s'écrouler.

RESTAURATIONS A EFFECTUER : abri à reconstruire.

COUT ESTIME : à évaluer en fonction de la superficie à reconstruire.

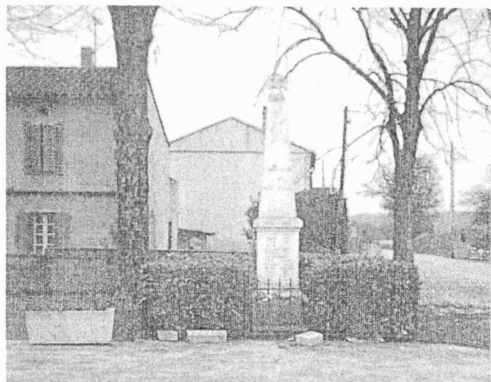
AL-DI-01

DESCRIPTION : monument aux morts : socle blanc portant les noms des morts pour la patrie, supportant une colonne trapézoïdale terminée en pyramide et surmontée d'une croix blanche.

ETAT ACTUEL : Bon

RESTAURATIONS A EFFECTUER : aucune

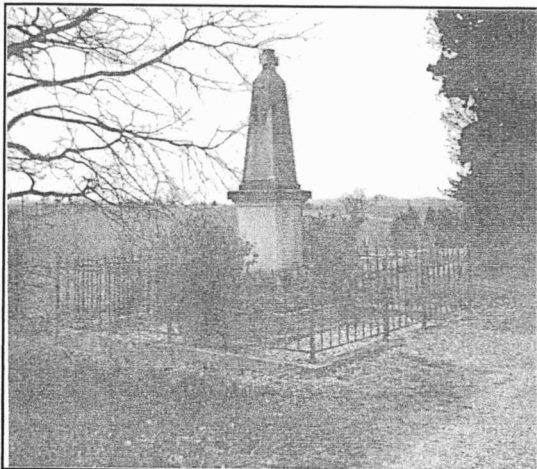
AL-DI-02

DESCRIPTION : monument aux morts : socle portant les noms des morts pour la patrie, supportant une colonne trapézoïdale terminée en pyramide et surmontée d'une croix.

RESTAURATIONS A EFFECTUER : aucune

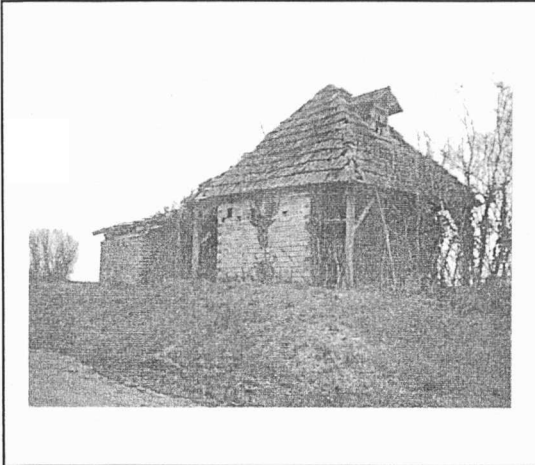
AL-PG-02

DESCRIPTION : pigeonnier quadrangulaire, en briques non enduites avec toit à quatre pans recouvert de tuiles mécaniques et reposant sur des poteaux en bois. On trouve une petite lucarne sur le toit, une planche de bois percée fait office de plage d'envol.
Il est attenant à un poulailler en très mauvais état, construit avec les mêmes matériaux que le pigeonnier.

ETAT ACTUEL : Médiocre

Préciser : complètement envahi par la végétation, ce qui le rend peu visible depuis la route, bien qu'il soit en bordure.

RESTAURATIONS A EFFECTUER : - toiture à refaire
- enduit sur maçonnerie en briques
- abords à dégager.

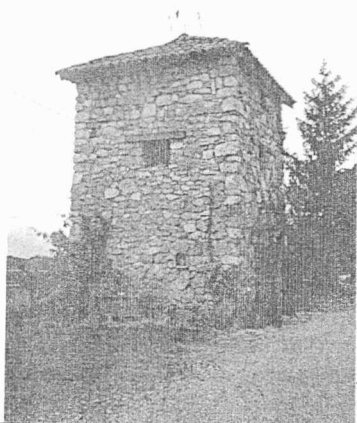
AL-PG-03

DESCRIPTION : pigeonnier tour quadrangulaire en pierres rejointoyées au ciment, avec toit à quatre pans faiblement pentu et surmonté d'une girouette.
Modifié pour être habitable, il est composé d'une porte et d'une fenêtre au rez de chaussée et de deux fenêtres à l'étage.

ETAT ACTUEL : Très bon

RESTAURATIONS A EFFECTUER : mauvais rejointoyage des pierres : à reprendre.

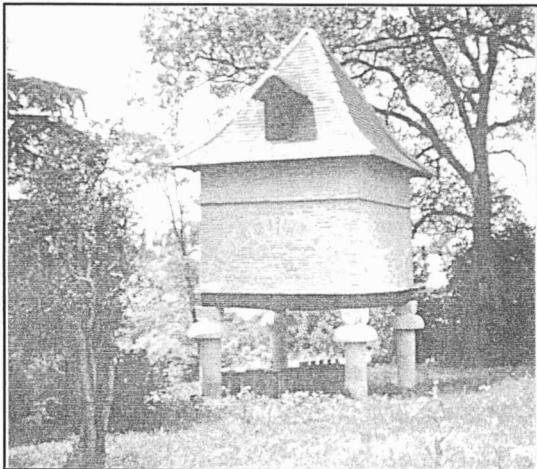
AL-PG-04

DESCRIPTION : pigeonnier en briques avec dessins d'arcades et petite corniche en saillie sur la partie haute. Il repose sur quatre poutres en bois soutenues par des piliers en pierre. Toit à quatre pans, recouvert de tuiles plates et surmonté d'un épi qui porte la date de 1713. Il y a un lanternau avec une planche trouée de six plages d'envol. Une des arcades est ouverte et laisse entrevoir les nids en bois ; le plancher est percé au centre.

ETAT ACTUEL : Très bon

RESTAURATIONS A EFFECTUER : restauration complète récemment terminée

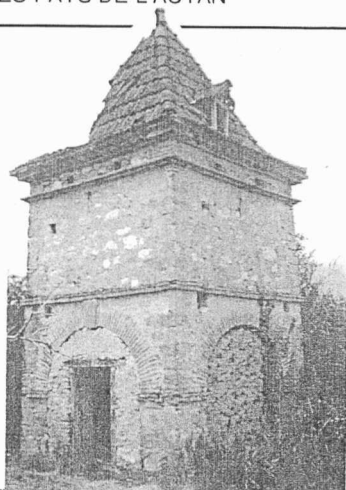
AL-PG-01

DESCRIPTION : pigeonnier carré en pierres, sur arcades en briques, comblées par des maçonneries en briques crues ou en pierre. Il y a deux petites corniches en saillie, une au-dessus des arcades et l'autre juste au-dessous des trous d'envol servant également de coursive aux pigeons. Le toit, en partie effondré, comporte une lucarne. La porte est surmontée d'un petit cadran solaire.

RESTAURATIONS A EFFECTUER : -toiture à refaire.
-remplissage des arcades à démolir. Cadran solaire à restaurer.
-végétation à débayer autour du pigeonnier.

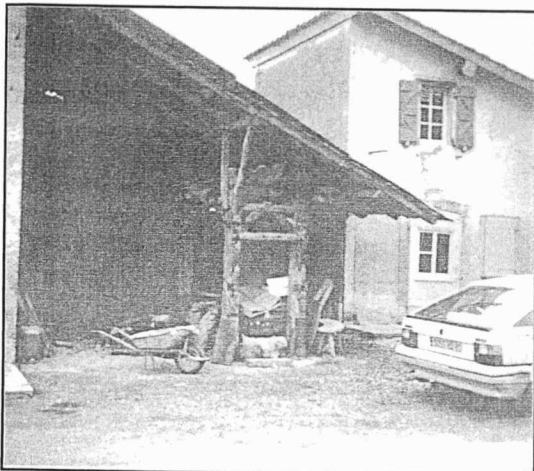
AL-DI-03

DESCRIPTION : travail en bois dont les poteaux très abimés à la base ont été renforcés par des pièces en métal.
Les montants servent de support à un appenti.

ETAT ACTUEL : Médiocre

RESTAURATIONS A EFFECTUER : nettoyer l'abri.
