## INVENTAIRE DU PETIT PATRIMOINE

## SIVOM PAYS DE L'AUTAN

Commune : BERTRE

# REPERAGE DU PETIT PATRIMOINE

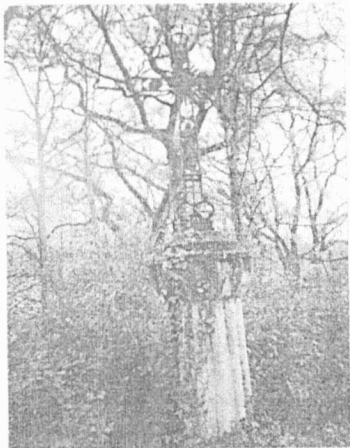
**BER-CX-01**

DESCRIPTION : Croix en métal sur un très beau socle en pierre mouluré.

Préciser : Envahis par la végétation et les ronces. Pas du tout d'entretien.

RESTAURATIONS A EFFECTUER : Débroussailler, démousser le socle.  
Peinture de la croix à revoir.

En bordure d'un chemin, non entretenue, aujourd'hui envahit par la végétation, qu'il serait intéressant de réouvrir (petit circuit de randonnée) . Autre élément intéressant à proximité : un pigeonnier.

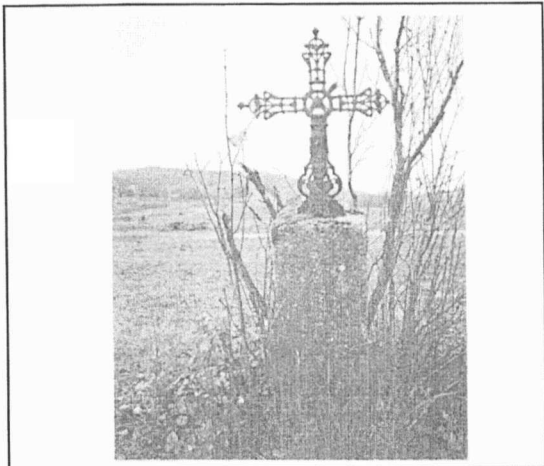
BER-CX-02

DESCRIPTION : petite croix en métal ouvragée dont les branches convergent sur un triangle avec un œil en son centre. La branche principale est cassée. Une réparation sommaire avec du fil de fer a permis de la maintenir en place ; elle penche sur la route. Cette croix repose sur un socle en pierre.

Préciser : au bord de la D.130. Champs alentour. Hangar agricole à proximité peu valorisant.

RESTAURATIONS A EFFECTUER : consolider la croix et la branche cassée.

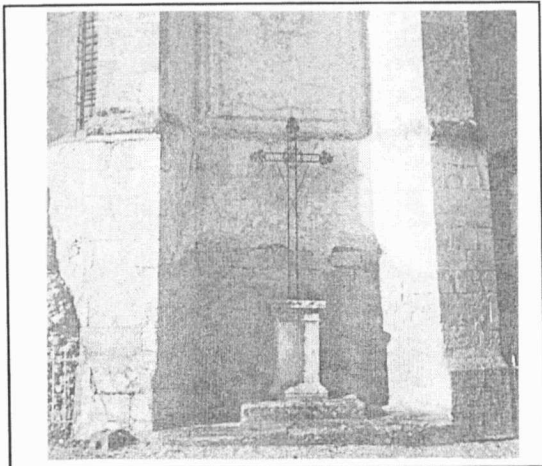
BER-CX-03

DESCRIPTION : croix en métal dont les branches se terminent par des feuillages et convergent sur un coeur entouré de la couronne d'épines.

Préciser : l'enduit du mur de l'église sur lequel elle est adossée est en mauvais état.

RESTAURATIONS A EFFECTUER : traitement anti-rouille de la croix. Peinture. Enduit du mur à reprendre.

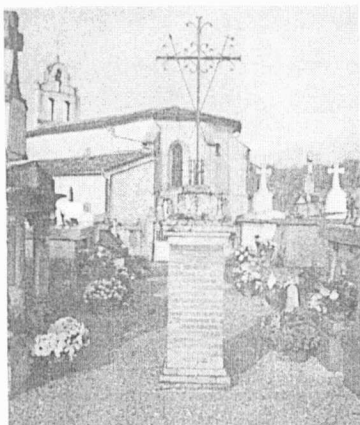
BER-CX-04

DESCRIPTION : croix en métal sur un socle en briques.

ETAT ACTUEL : Très bon

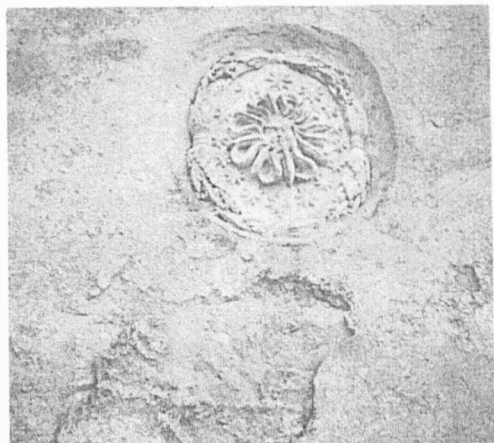
BER-INC-01

DESCRIPTION : pierre taillée dans un mur représentant un soleil.

ETAT ACTUEL : Très bon

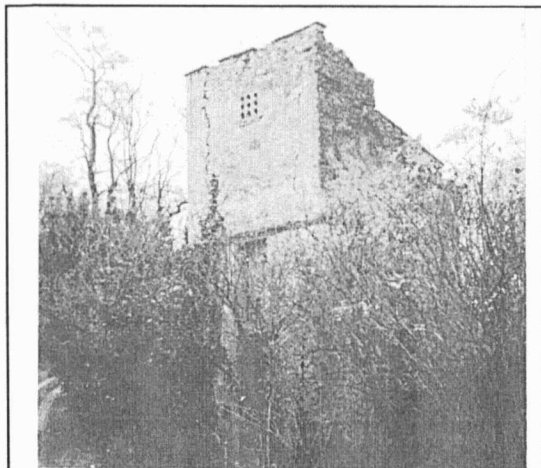
BER-PG-01

DESCRIPTION : pigeonnier à l'abandon en bordure du chemin face à la maison d'habitation non habitée. La toiture est quasiment inexistante. Les murs sont lézardés.

ETAT ACTUEL : Médiocre

Préciser : aucun entretien ; envahit par les ronces et la végétation. Néanmoins il y a un beau point de vue sur la plaine à dégager.

RESTAURATIONS A EFFECTUER : toiture, consolidation des murs.

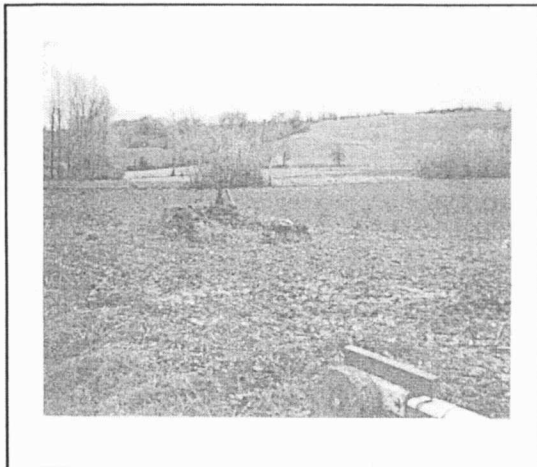
**BER-PUI-02**

DESCRIPTION : puits surmonté d'une pompe ; la margelle est en briques simplement posées.

RESTAURATIONS A EFFECTUER : la margelle est à refaire.

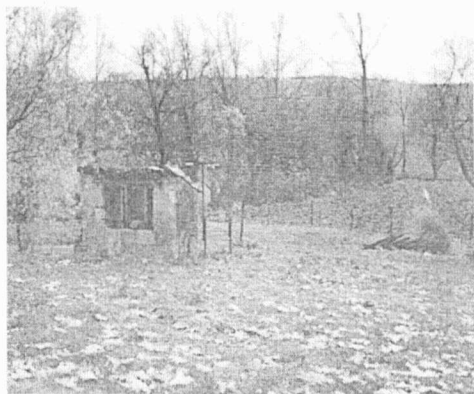
**BER-PUI-03**

DESCRIPTION : puits en pierre recouvert d'un toit à une pente en tuiles canal.

RESTAURATIONS A EFFECTUER : toiture à refaire.

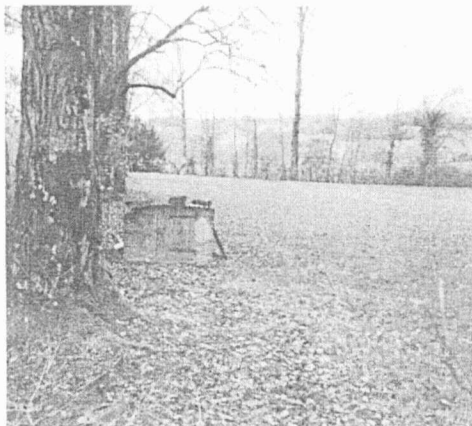
BER-PUI-04

DESCRIPTION : puits bas en pierres et en briques recouvert de tôles ondulées avec une porte en bois.

RESTAURATIONS A EFFECTUER : couverture à reprendre.

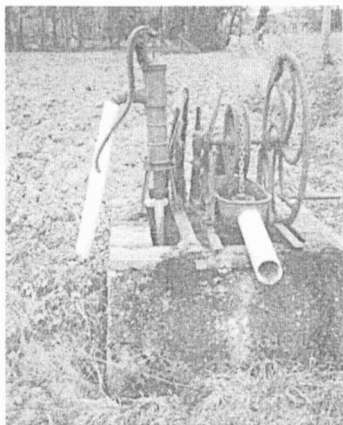
**BER-PUI-01**

DESCRIPTION : puits surmonté de deux pompes dont une à chapelets.

RESTAURATIONS A EFFECTUER : les conduits en PVC ne sont pas très esthétique.

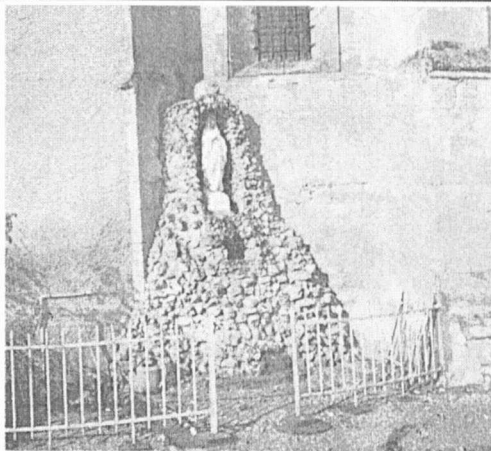
**BER-STA-01**

DESCRIPTION : statue de la Vierge de Lourdes dans une grotte constituée de petites pierres assemblées. Elle est adossée au mur de l'église.

Préciser : le portail de l'enclos a été enlevé et posé à côté. Débris de briques, pierres à nettoyer.

RESTAURATIONS A EFFECTUER : remettre le portail en place.
