INVENTAIRE DU PETIT PATRIMOINE

SIVOM PAYS DE L'AUTAN

Commune : DOURGNE

REPERAGE DU PETIT PATRIMOINE
SIVOM DES PAYS DE L'AUTAN

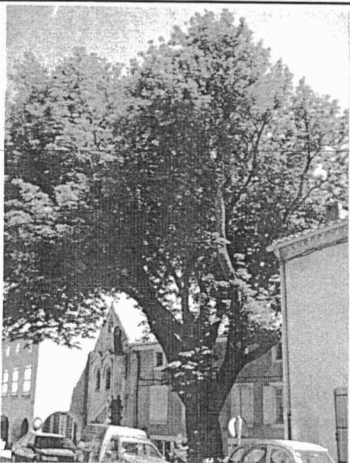
DO-AR-01

DESCRIPTION : Marronnier immense aux branches démultipliées.

ETAT ACTUEL : Bon

UTILISATION ACTUELLE : Fait beaucoup d'ombre à la placette.

RESTAURATIONS A EFFECTUER :

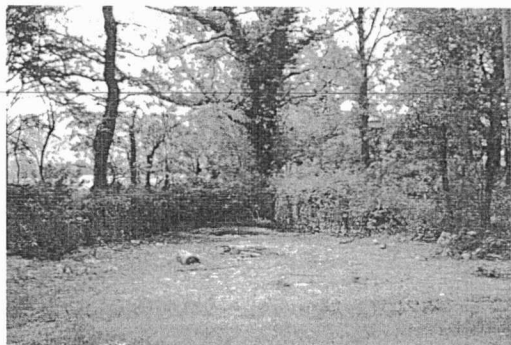
DO-BA-01

DESCRIPTION : Bassin creusé en pente pour recevoir l'eau et muré sur trois côtés ; les murets sont en pierre.
Lentille d'eau au fond du bassin.

UTILISATION ACTUELLE : Aucune.

Bassin en plus mauvais état apparent que celui d'En Gout.

RESTAURATIONS A EFFECTUER : Débroussailler un peu autour. Colmater les brèches du fond et du bord pour que l'eau le remplisse à nouveau.

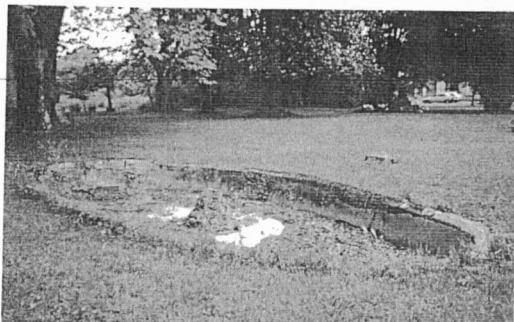
DO-BA-02

DESCRIPTION : Bassin ovale en pierre au fond et aux bords fendillés. Des blocs ont été déplacés par endroit.

ETAT ACTUEL : Médiocre

UTILISATION ACTUELLE : Aucune. Complètement abandonné.

RESTAURATIONS A EFFECTUER : Remise en état complète du bassin . Remettre l'eau, dégager le fond des feuilles mortes et de l'herbe. Rejointoyer. Recimenter le fond et les bords.

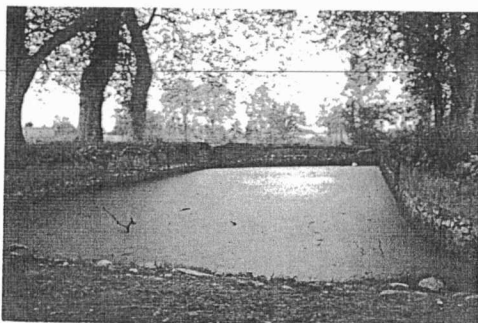
DO-BA-03

DESCRIPTION : Terrain en pente douce rempli d'eau et entouré d'un muret de pierre sur trois côtés. Il y a un système de vanne sur le muret du fond et des drains de part et d'autre du bassin qui amenaient l'eau (ce système est aujourd'hui défectueux).

UTILISATION ACTUELLE : Aucune, autrefois il servait à irriguer les champs avoisinants.

RESTAURATIONS A EFFECTUER : - Remise en état du système de drains, vannes.
- Imperméabiliser le fond qui perd peut-être un peu.

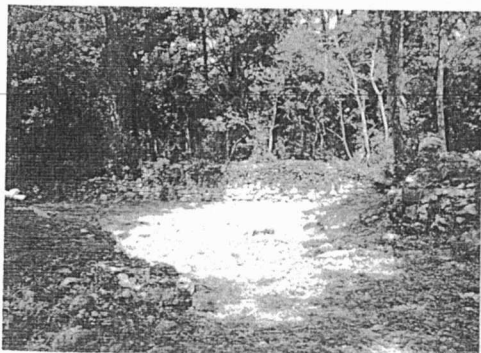
DO-BA-05

DESCRIPTION : Trois pans de murs non perpendiculaires entre eux délimitent un bassin de réserve d'eau. Un angle arrondi est intact et l'autre est très abîmé (le mur s'écroule). Présence d'un conduit circulaire assez large. Près d'un mur on trouve deux tiges et une planche en métal qui semblent jouer le rôle d'une vanne. Trois marches en ardoises sont insérées dans un mur.

ETAT ACTUEL : Très bon

RESTAURATIONS A EFFECTUER : Réparer le muret.

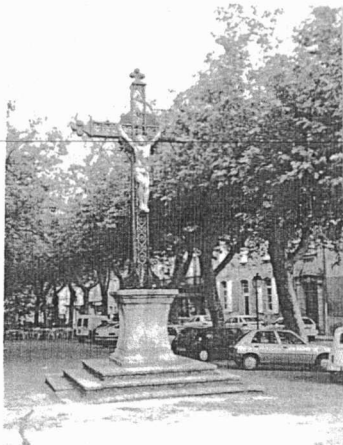
DO-CA-01

DESCRIPTION : Grand calvaire à l'extrémité des Promenades, en fer forgé polychrome. La croix, très travaillée, remplie d'arabesques, se termine par des trèfles. Le Christ, la tête tournée vers la montagne, est traité avec un grand réalisme. Son caractère divin est souligné par le faisceau de rayons partant du croisillon. Le calvaire prend appui sur un socle mouluré reposant sur trois marches.

ETAT ACTUEL : Bon

RESTAURATIONS A EFFECTUER : - Enlever la rouille de la croix.
- Peinture.

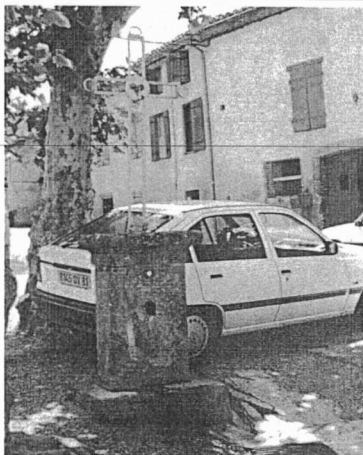
DO-CX-01

DESCRIPTION : Croix toute simple en fer, légère, avec un coeur à la croisée des bras et du chef.
Elle repose sur un socle en pierre qui fait office de fontaine.
Le bouton pour avoir l'eau est moderne et le robinet est ancien. L'eau provient des Cammazes.

ETAT ACTUEL : Bon

RESTAURATIONS A EFFECTUER : Rejointoyer le socle car il est légèrement fissuré.

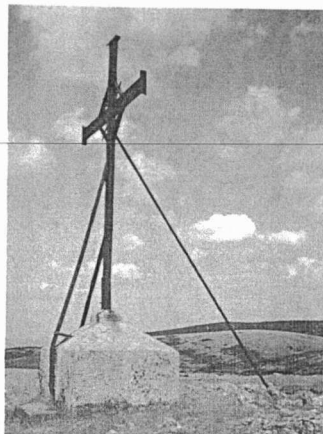
DO-CX-02

DESCRIPTION : Grande croix en fer dont les bras et le fût sont terminés en T et qui domine les gorges du Taurou.
Les bras sont reliés à la partie inférieure par des barres de fer.
Le croisillon central est coupé par quatre barres de fer. Elle repose sur un socle pyramidal.

ETAT ACTUEL : Médiocre

RESTAURATIONS A EFFECTUER : - Peinture de la croix.
- Rejoindre le socle.

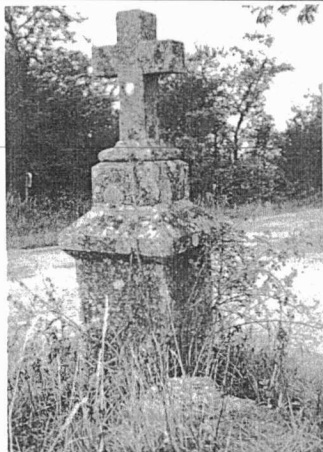
DO-CX-04

DESCRIPTION : Belle croix de granit sur le bord du talus. Croix latine dont la base porte des angles évasés en arrondis. Le socle alterne les surfaces carrées et évasées.
Une inscription figure sur celui-ci : "O crux ave, spes unica". 1903.

RESTAURATIONS A EFFECTUER : - Nettoyer un peu la croix qui est recouverte de lichens.
- Remettre en valeur les inscriptions.

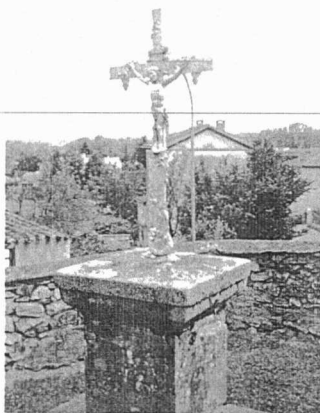
DESCRIPTION : Croix en fer forgé blanche portant le Christ avec des feuilles de vigne sur le fût et les bras de la croix. Une petite couronne prend place en bas du fût. Le socle crépi, carré, est en pierre et il repose sur une grande marche en ardoise.
Elle est dite "croix de la côte des Moulins" et également "croix de la côte de l'église".

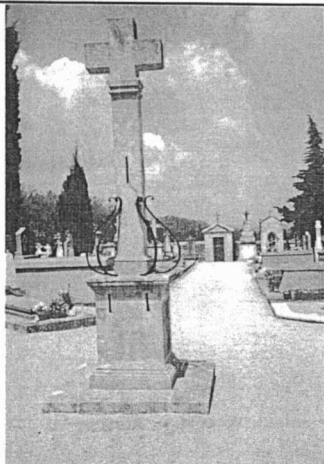
DESCRIPTION : Croix en granit, très simple et très haute, décorée de fer forgé à la base. Style de croix grecque, elle prend appui sur un fût à section carré, bagué à son sommet.

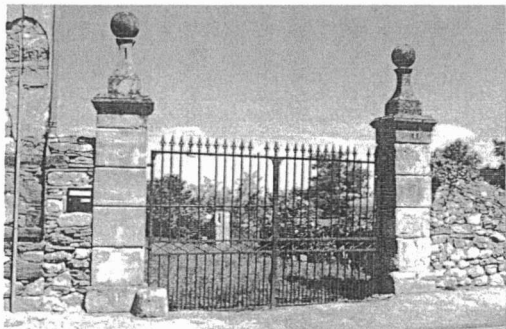
DESCRIPTION : Portail monumental constitué de piliers en pierre terminés par des entablements surmontés de boules et d'une grille en fer forgé.
Celle-ci est composée de tiges verticales, de losanges et de fers de lance.

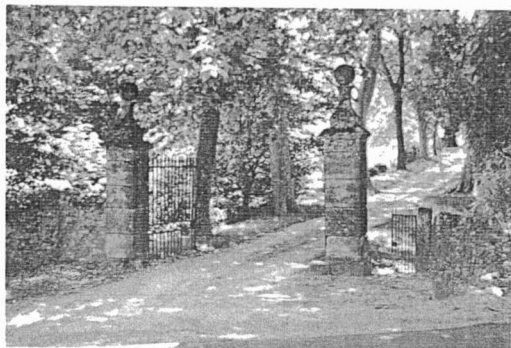
DESCRIPTION : Portail monumental constitué de piliers en pierres terminés par des entablements surmontés de boules et d'une grille en fer forgé.
Celle-ci est composée de tiges verticales, de losanges et de fers de lance.
Un petit portillon à droite du portail subsiste encore.

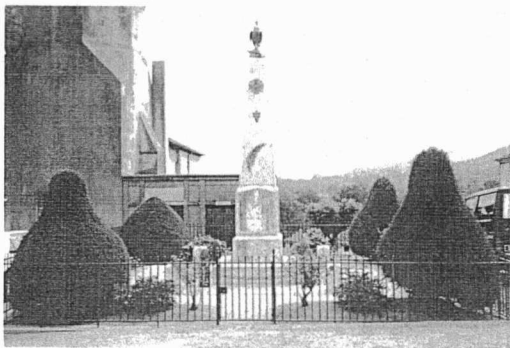
DESCRIPTION : Monument aux morts érigé à la mémoire des Dougnols morts pour leur patrie. Il s'agit d'une simple colonne blanche de forme pyramidale et surmontée d'un coq. Sur la face principale de la colonne sont apposées la croix de Lorraine, une gerbe et une autre croix ; à ses pieds il y a des obus et un petit canon offert à la commune de Dourgne comme trophée de la guerre 1914-1918.

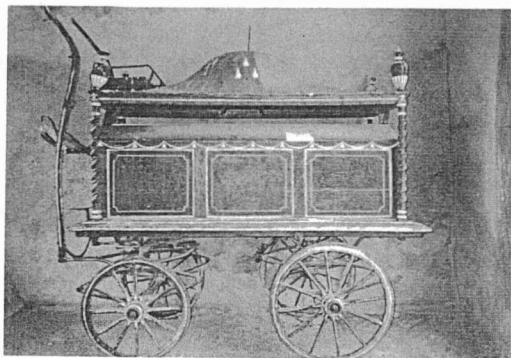
DESCRIPTION : Corbillard en bois monté sur des roues à ressort. Sur celles-ci, prend place le corps de la voiture cantonné de colonnes torsées, chapeautées par des décorations. Sur l'ensemble du corbillard noir, des moulures blanches, en trompe-l'oeil, creusent élégamment le volume.

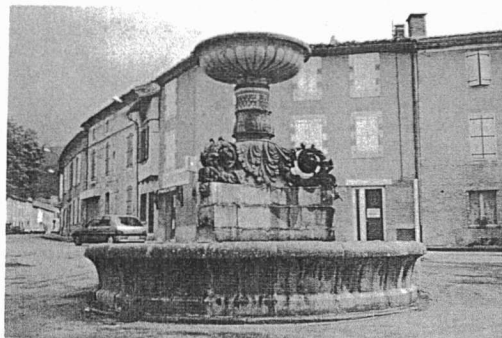
DESCRIPTION : Grand bassin circulaire rempli d'eau et poissonneux avec en son centre trois murets en parpaings de formes convexes sur lesquels repose un imposant pilier très travaillé (feuilles) soutenant une seconde vasque.
