INVENTAIRE DU PETIT PATRIMOINE

SIVOM PAYS DE L'AUTAN

Commune : ESCOUSSENS

COMMUNE D'ESCOUSSENS : INVENTAIRE DU PETIT PATRIMOINE

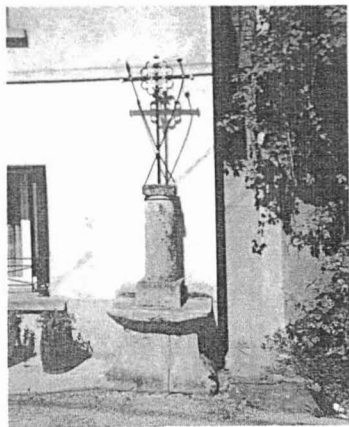
ES-CX-01

DESCRIPTION : Croix en fer forgé portant les instruments de la Passion (lance, clou, couronne d'épines) et sur un phylactère l'inscription "INRI". Elle repose sur une colonne en pierre à base et chapiteau carré, elle-même posée sur un socle en pierre.

ETAT ACTUEL : Bon

Préciser : En entrant dans le village, adossée à une maison au bord de la route.

RESTAURATIONS A EFFECTUER : Nettoyer le socle.

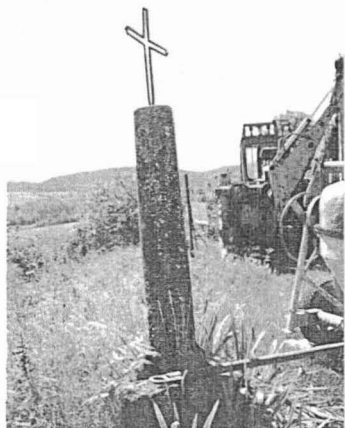
ES-CX-02

DESCRIPTION : Croix en fer forgé simple, ajourée avec des boutons aux extrémités des bras.
Elle repose sur une colonne en pierre monolithe et un socle hexagonal à l'origine.

Préciser : A côté du château et d'un petit chantier. Donne sur un beau paysage.

RESTAURATIONS A EFFECTUER : Nettoyer le socle et le restaurer.

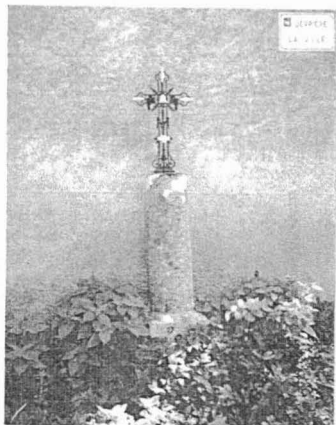
ES-CX-03

DESCRIPTION : Petite croix en fer forgé ajourée, peinte en noir, avec une tête de Christ blanche au milieu.
Elle repose directement sur une colonne en pierre, puis une base cubique.

ETAT ACTUEL : Bon

Préciser : Il y a un peu de végétation autour de la croix.

RESTAURATIONS A EFFECTUER : Socle abîmé à restaurer.

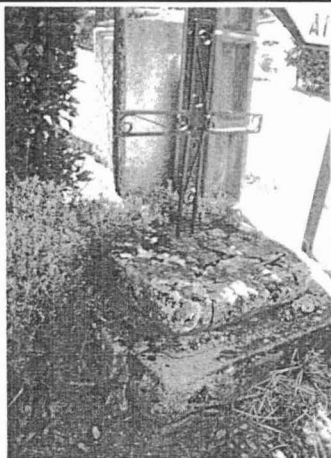
ES-CX-04

DESCRIPTION : Croix latine ajourée en fer forgé, peinte en noir sur un socle en granit très fissuré.

ETAT ACTUEL : Bon

Préciser : Au pied d'un pylone électrique.

RESTAURATIONS A EFFECTUER : Revoir le socle.

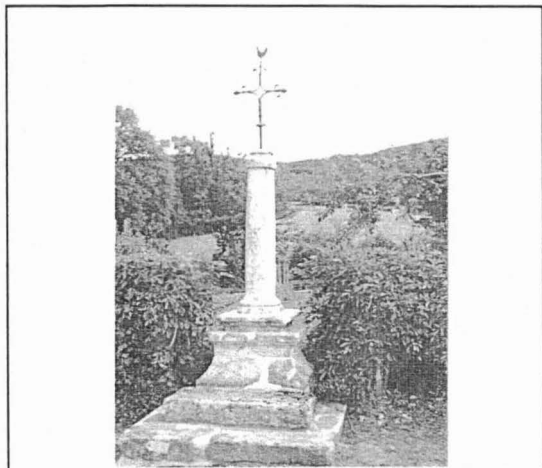
ES-CX-05

DESCRIPTION : Croix en fer forgé légère, portant un coq au sommet, dont les bras se terminent en fer de lance.
Elle repose sur une colonne monolithe et un socle constitué de plusieurs marches.

ETAT ACTUEL : Bon

Préciser : Encadrée par une haie. Devant un jardin.

RESTAURATIONS A EFFECTUER : Socle à nettoyer et à consolider car la colonne commence à s'effriter en haut.

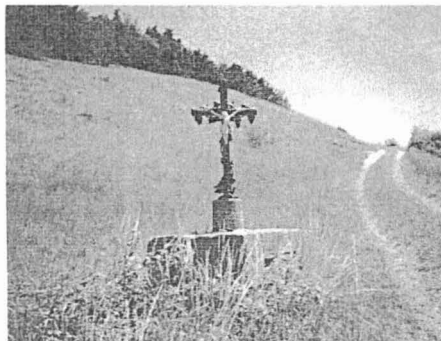
ES-CX-06

DESCRIPTION : Croix en fer forgé peinte en noir imitant le bois avec des feuilles de vigne qui pendent des bras. Au centre, il y a un petit Christ peint en blanc. Elle repose sur une petite base cylindrique elle-même posée sur un socle carré.

ETAT ACTUEL : Bon

Préciser : Pas entretenus.

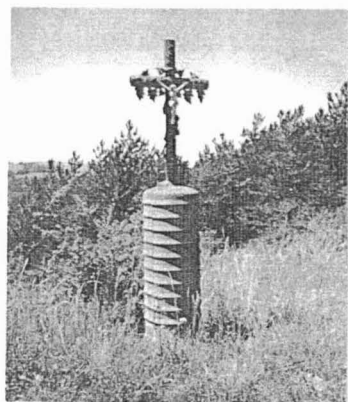
ES-CX-07

DESCRIPTION : Croix en fer forgé peinte en noir imitant le bois, avec des feuilles de vignes qui pendent des bras.
Au centre, il y a un petit Christ blanc.
Elle repose sur un socle cylindrique vrillé en béton.

ETAT ACTUEL : Bon

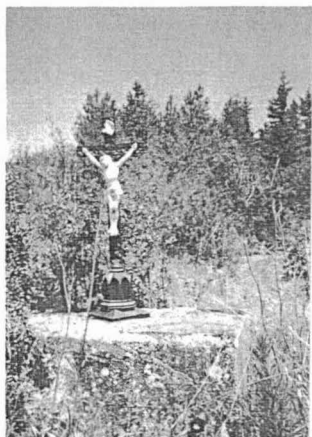
ES-CX-08

DESCRIPTION : Croix en métal portant le Christ peint en blanc ; Christ de grande taille, non proportionné à la croix qui le porte. Sur le chef, phylactère avec l'inscription INRI.
Elle repose sur un socle carré en pierres, recouvert d'un enduit.

ETAT ACTUEL : Bon

RESTAURATIONS A EFFECTUER : - Socle à restaurer.
- Abords à entretenir.

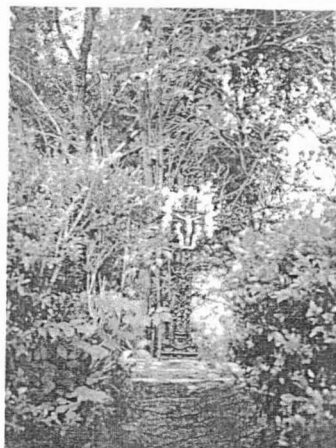
ES-CX-09

DESCRIPTION : Croix peinte en noir, en fer forgé, portant le Christ et très ornementée.
Autour du croisillon feuillage argenté de même couleur que le Christ.
Inscription INRI au -dessus de sa tête.
Il manque un bras à la croix.
Elle repose sur un socle en briques recouvert de pierre et de ciment.

ETAT ACTUEL : Moyen

QUALITE DES ABORDS : Médiocre

Préciser : Elle est cachée par la végétation.

RESTAURATIONS A EFFECTUER : - Revoir le socle : rejointoyer et remplacer les briques cassées.
- Rajouter le bras qui manque.
- Dégager les abords.

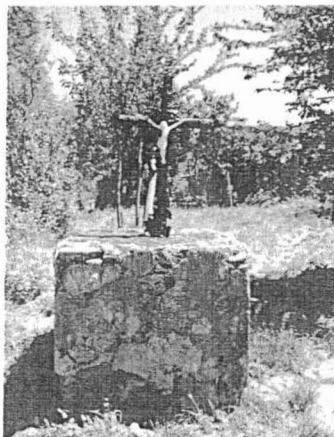
ES-CX-10

DESCRIPTION : Croix en fer forgé peinte en noir imitant le bois . Des feuilles de vignes entourent les bras . Au centre il y a le Christ, peint en argenté.
Elle repose sur un socle en pierres enduit.

RESTAURATIONS A EFFECTUER : Enduit sur le socle à revoir.

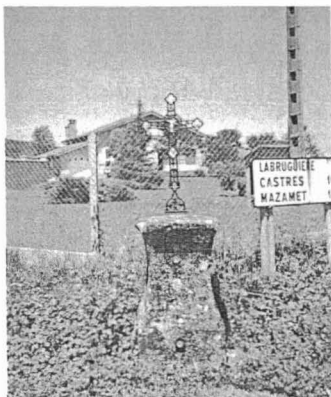
ES-CX-11

DESCRIPTION : Croix en fer forgé ajourée avec un Christ de petites dimensions au centre dans une couronne d'épines. Il y a quatre figurines aux extrémités : au chef il y a la tête d'un aigle, sur le bras gauche celle d'un boeuf, sur le bras droit celle d'un lion et sur le fût celle d'un angelot. Il s'agit des symboles des évangélistes qui participent au tétramorphe. Elle repose sur un socle en pierre légèrement concave.

ETAT ACTUEL : Bon

RESTAURATIONS A EFFECTUER : Socle à nettoyer.

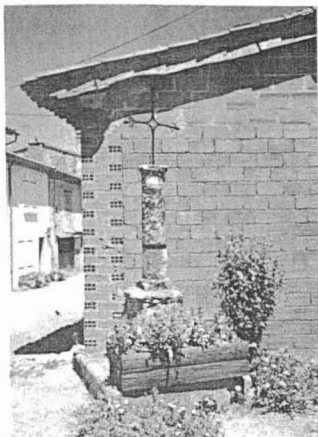
ES-CX-12

DESCRIPTION : Simple croix en fer forgé mais élancée et élégante, dont les bras se terminent en fer de lance.
La colonne en pierre repose sur un socle de la même matière.

ETAT ACTUEL : Bon

Préciser : Le long de la route, contre un mur de briques non enduites, assez inesthétiques ; bacs à fleurs sur le devant.

RESTAURATIONS A EFFECTUER : Socle à rejointoyer et à restaurer.

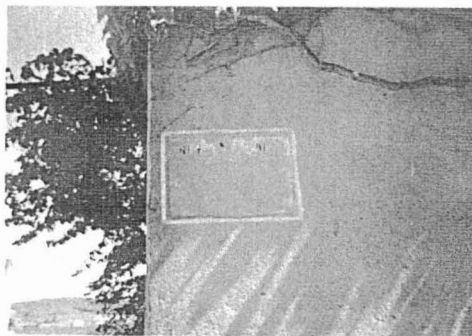
ES-DI-01

DESCRIPTION : Cadran rectangulaire (40cm x 30 cm) dont il manque la tige. On distingue des rayons gravés dans le mur et des traces de peinture blanches et noires.

ETAT ACTUEL : Médiocre

RESTAURATIONS A EFFECTUER : Pierre et peinture à restaurer.

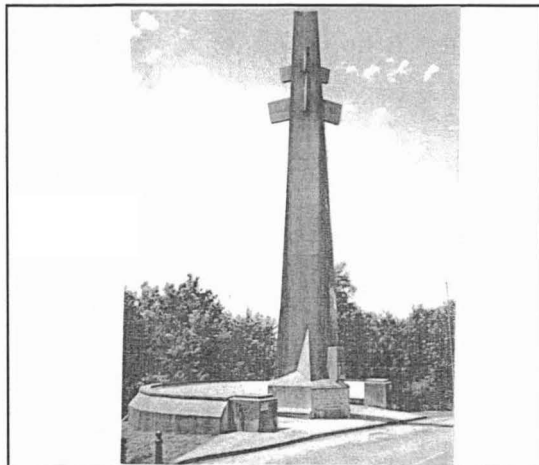
ES-DI-02

DESCRIPTION : Monument ossuaire, mémorial de la résistance des combats du Corps Franc de la Montagne Noire pendant l'occupation Allemande.

ETAT ACTUEL : Très bon

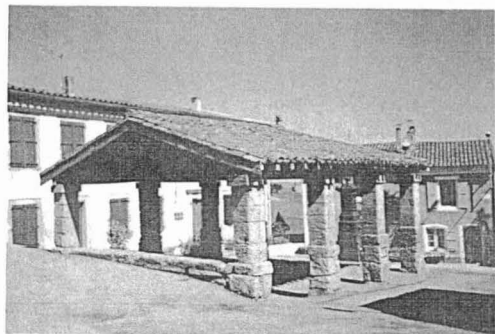
ES-DI-03

DESCRIPTION : Place couverte où se tenait le marché. Huit piliers en pierre soutiennent une charpente couverte de tuiles canals.

ETAT ACTUEL : Bon

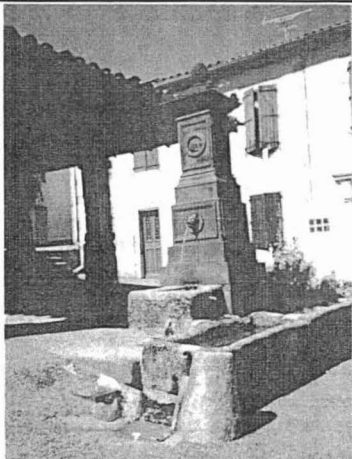
ES-FON-01

DESCRIPTION : Fontaine Bayard se présentant sous la forme d'un pilier plus large à la base qu'au sommet et surmonté d'un petit toit ornementé. Un masque de lion "crache" de l'eau par intermittence dans un bassin en pierre posé au pied de la fontaine. L'eau s'écoule ensuite dans un abreuvoir, situé en contrebas, divisé en deux compartiments qui communiquent grâce à une rigole entaillée dans la dalle de séparation. Il y a une inscription au bas de la fontaine : "Mr L.S. PECH Maire".

ETAT ACTUEL : Bon

RESTAURATIONS A EFFECTUER : Peinture de la fontaine.

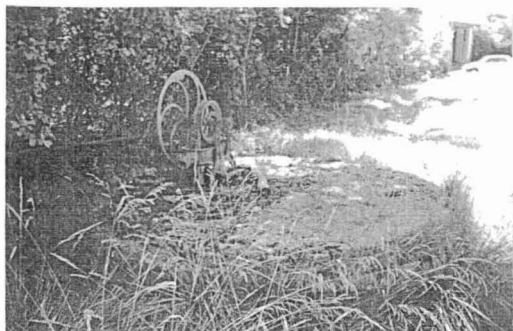
DESCRIPTION : Grand puits de deux mètres de diamètre avec pompe à chapelet. Une dalle a été posée sur le puits.
