**INVENTAIRE DU PETIT PATRIMOINE****SIVOM PAYS DE L'AUTAN****Commune : SAINT-AVIT**

# COMMUNE DE SAINT-AVIT : INVENTAIRE DU PETIT PATRIMOINE

REPERAGE DU PETIT PATRIMOINE  
SIVOM DES PAYS DE L'AUTAN

COMMUNE DE SAINT-AVIT

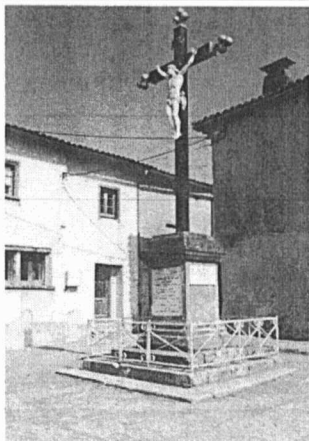
SAV-CA-01

DESCRIPTION : Grande croix en métal dont le socle, en pierre, porte des plaques commémoratives en marbre où sont inscrits les noms des enfants de St-Avit tués pendant les deux guerres. Cette croix porte le Christ ; le chef et les bras sont terminées par des trèfles pleins.

ETAT ACTUEL : Moyen

QUALITE DES ABORDS : Médiocre

Préciser : Les façades des maisons sont peu entretenues ou mal restaurées. Le sol de la place est en très mauvais état.

RESTAURATIONS A EFFECTUER : Peinture à refaire ; nettoyer les mousses du socle.

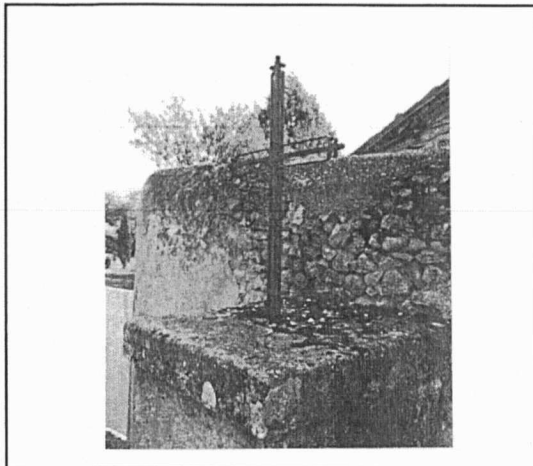
SAV-CX-01

DESCRIPTION : Croix métallique peu ouvragée portant l'inscription J.H.S à l'intersection de branches. Repose sur un socle en briques enduites dont la base et l'entablement sont en pierre. Les extrémités sont ornées de fleurs de Lys.

ETAT ACTUEL : Bon

QUALITE DES ABORDS : Médiocre

Préciser : Appuyée contre le mur du cimetière dont l'enduit est à reprendre. Portail métallique et hangar à l'arrière peu esthétiques.

RESTAURATIONS A EFFECTUER : Enduit du socle à reprendre car il est en partie enlevé.

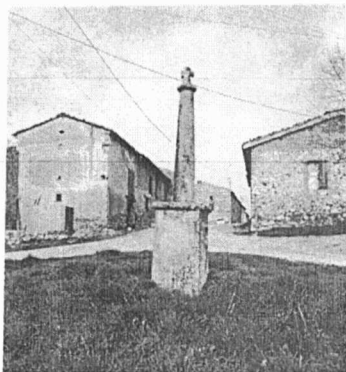
SAV-CX-02

DESCRIPTION : Haut fût cylindrique en pierre, surmonté d'un motif bagué conique sur lequel est posé une petite croix de style grec. L'ensemble repose sur un socle à base carrée.

ETAT ACTUEL : Très bon

QUALITE DES ABORDS : Médiocre

Préciser : Pylônes électriques et téléphoniques à proximité. Beau point de vue à préserver sur la Montagne Noire.

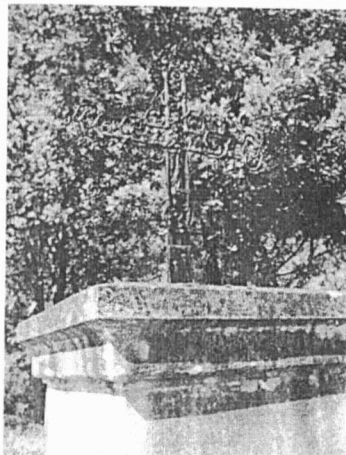
SAV-CX-03

DESCRIPTION : Croix en métal ouvragée, ornée de rameaux de vignes avec, au centre, une Vierge à l'Enfant. Elle repose sur un socle en pierre, enduit.

ETAT ACTUEL : Très bon

RESTAURATIONS A EFFECTUER : Peinture à refaire.

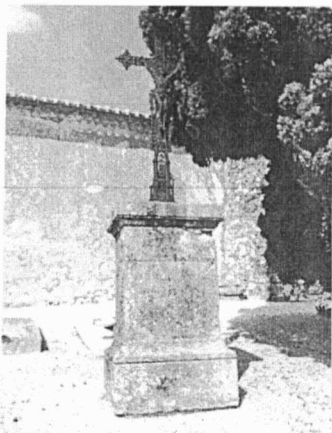
**SAV-CX-04**

DESCRIPTION : Très grande croix en métal portant le Christ et posée sur un imposant socle en pierre ; sa tête n'est pas inclinée et les bras du crucifié sont verticaux.  
De chaque côté des branches du Christ deux anges sont dos à dos. Une Vierge est adossée au Christ . Le socle porte une inscription précisant que l'Abbé Chabbal François, curé de Saint Avit décédé le 29 juin 1881, est enterré sous la croix.

RESTAURATIONS A EFFECTUER : Supprimer la rouille et peindre les parties métalliques.

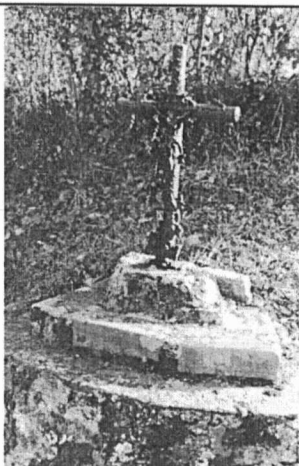
SAV-CX-05

DESCRIPTION : Croix en fonte portant le Christ entrelacée de feuilles de vignes et reposant sur un socle en briques et en pierres.

ETAT ACTUEL : Bon

RESTAURATIONS A EFFECTUER : Socle à enduire.

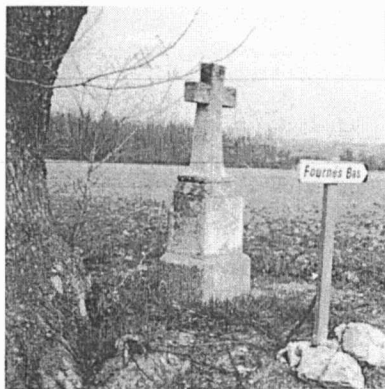
SAV-CX-06

DESCRIPTION : Croix en pierre latine dont la base évasée repose sur un socle carré plus large portant l'inscription :  
"O Crux Ave" 1905 ? (date en partie effacée).

ETAT ACTUEL : Très bon

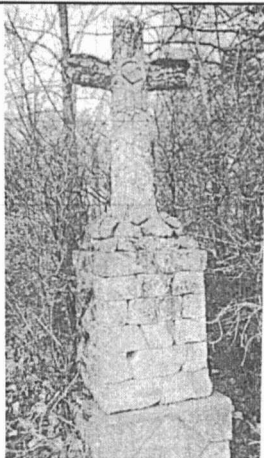
SAV-CX-07

DESCRIPTION : Croix latine en pierre sculptée imitant le bois. Dans le croisillon un cercle gravé est divisé en trois parts.  
Elle repose sur un socle en pierres taillées portant l'inscription "O Crux - Ave Spes Unicas - 1884".  
Ce socle est lui-même posé sur un autre socle plus large portant un losange gravé.

ETAT ACTUEL : Bon

RESTAURATIONS A EFFECTUER : Nettoyage des pierres.

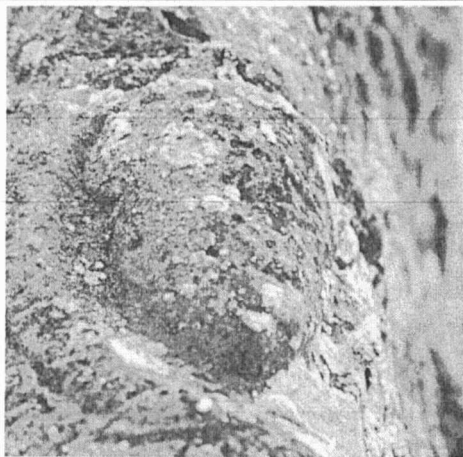
SAV-INC-01

DESCRIPTION : Pierre de réemploi, en grés, sculptée, d'environ 60 cm de hauteur, représentant une tête encadrée de deux ailes. Peut-être une réminiscence romane dans le torse orné de motifs géométriques.

ETAT ACTUEL : Très bon

RESTAURATIONS A EFFECTUER : Sculpture à nettoyer et à préserver.

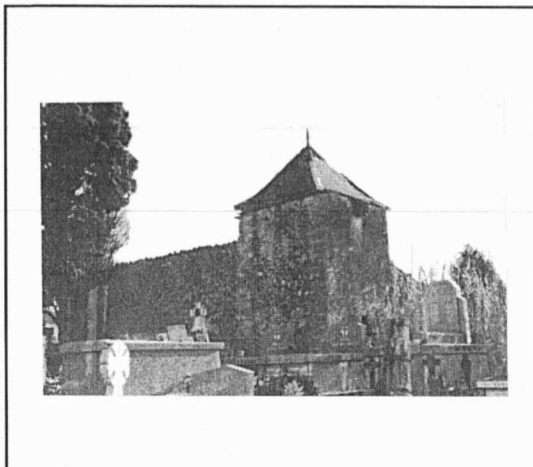
SAV-PIG-01

DESCRIPTION : Pigeonnier tour surmonté d'une toiture à quatre pans en ardoises terminé par un épi en céramique représentant un pigeon. Bâti en pierre dont la partie supérieure d'une des façades a été construite à pans de bois avec remplissage de terre crue.

RESTAURATIONS A EFFECTUER : - Toiture à refaire  
- Enduits sur murs à pans de bois.

Mériterait d'être restauré car c'est le seul pigeonnier de la commune repéré, et il forme avec l'église un bel ensemble qui marque fortement le cœur du village et lui donne son identité.

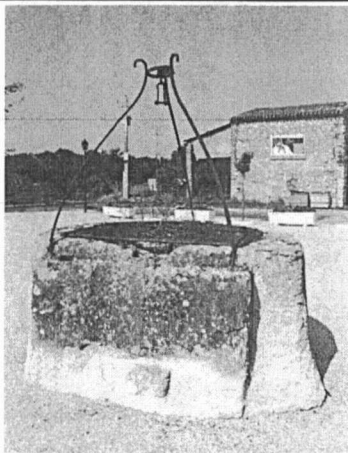
SAV-PUI-01

DESCRIPTION : Puits demi-circulaire en pierre surmonté d'un support de poulie en métal rouillé. Le puits est recouvert d'une grille en métal.  
Un enduit au ciment recouvre une partie du puits.

ETAT ACTUEL : Bon

RESTAURATIONS A EFFECTUER : Enduit à reprendre. Peinture des éléments métalliques.

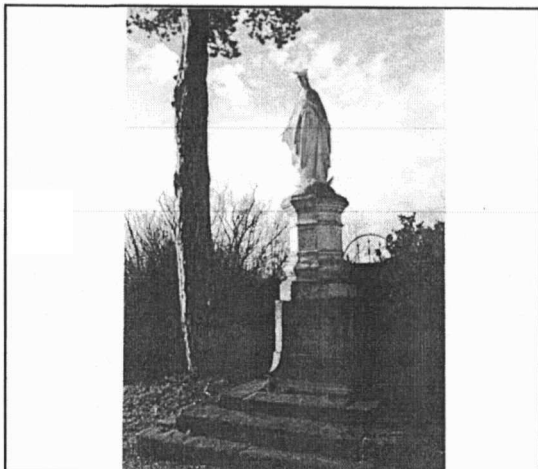
SAV-STA-01

DESCRIPTION : Statue de la Vierge reposant sur un socle en pierre.

RESTAURATIONS A EFFECTUER : Peinture à refaire.
