## INVENTAIRE DU PETIT PATRIMOINE

## SIVOM PAYS DE L'AUTAN

## Commune : PECHAUDIER

Juillet 1997

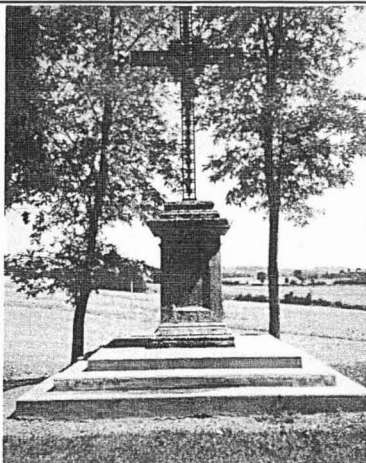
**PE-CX-03**

DESCRIPTION : grande croix en fer forgé portant le Christ, ajourée et ornementée ; les trèfles sont pleins aux extrémités. Le socle de pierre repose sur trois marches.

Préciser : près de l'église qui ne manque pas de charme.

RESTAURATIONS A EFFECTUER : trèfles à restaurer, peintures à refaire et socle à nettoyer.

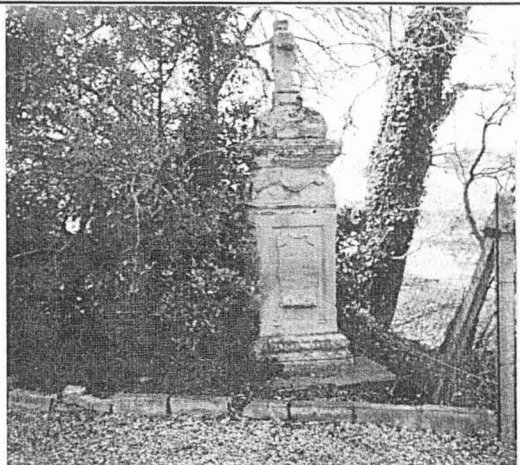
PE-CX-05

DESCRIPTION : petite croix en pierres du pays (roches très tendres) posée sur un socle imposant et ornementé.  
Sur le socle a été gravé : "L' année 1892 , fait par Mr. Escaffre Philippe, tailleur sur pierres."

ETAT ACTUEL : Médiocre

RESTAURATIONS A EFFECTUER : nettoyer la croix et le socle.  
protéger la pierre.

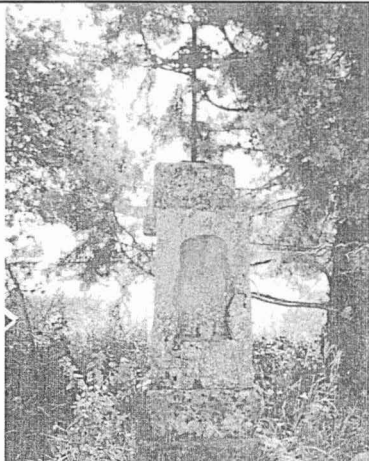
PE-CX-04

DESCRIPTION : croix en fer forgé dont la traverse est ornementée et posée sur un socle en pierre. Elle a été placée par le propriétaire à l'entrée de la ferme.

ETAT ACTUEL : Très bon

RESTAURATIONS A EFFECTUER : nettoyer le socle.  
repeindre la croix

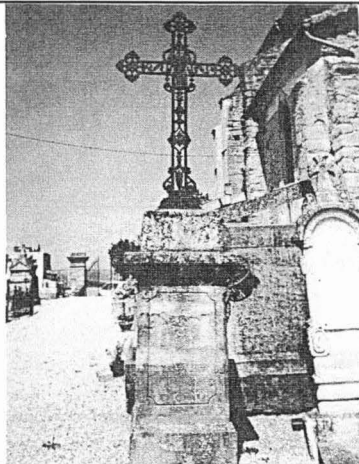
PE-CX-02

DESCRIPTION : croix classique du XIXème siècle en fer forgé, ornementée, avec un socle en pierre. Elle est tournée vers l'entrée du cimetière.

ETAT ACTUEL : Bon

RESTAURATIONS A EFFECTUER : nettoyer le socle et refaire la peinture de la croix.

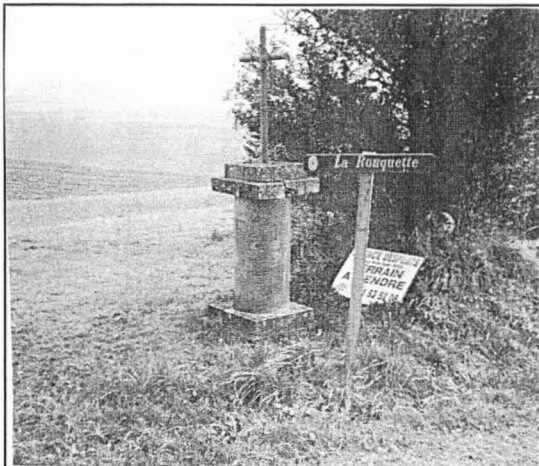
**PE-CX-01**

DESCRIPTION : croix en tube métallique peinte en vert, sur socle rond en béton.

Préciser : nombreux panneaux autour de la croix.

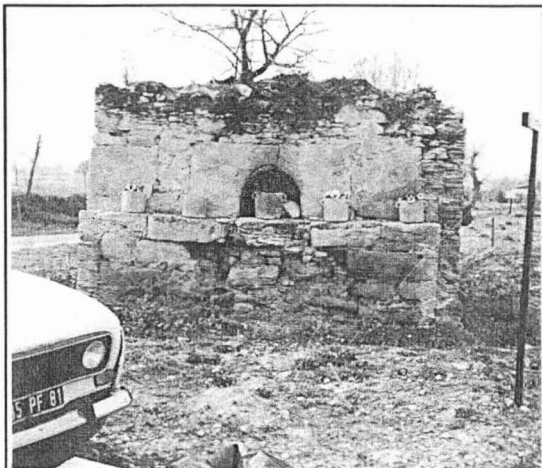
PE-F-01

DESCRIPTION : four en mauvais état, un arbre pousse dessus, la voûte existe encore . Il n'y a pas de porte.

ETAT ACTUEL : Médiocre

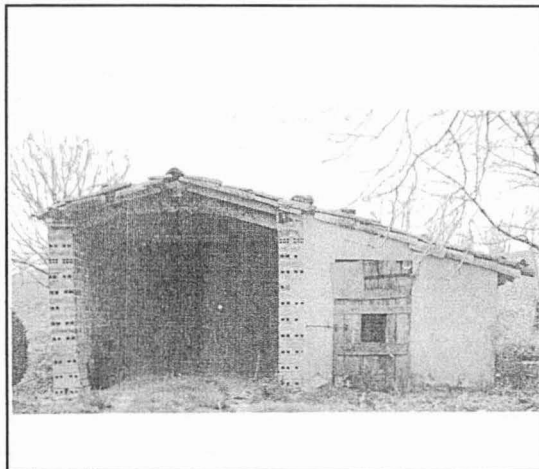
PE-F-02

DESCRIPTION : four classique dont la porte est en fonte ; la cheminée est toujours présente. Il y a une petite ouverture au fond du four.

Le socle est en mauvais état. La voûte tient bien.

Le four est construit dans un bâtiment annexe. L'abri est fait de briques récentes.

RESTAURATIONS A EFFECTUER : restaurer l'abri et la socle.

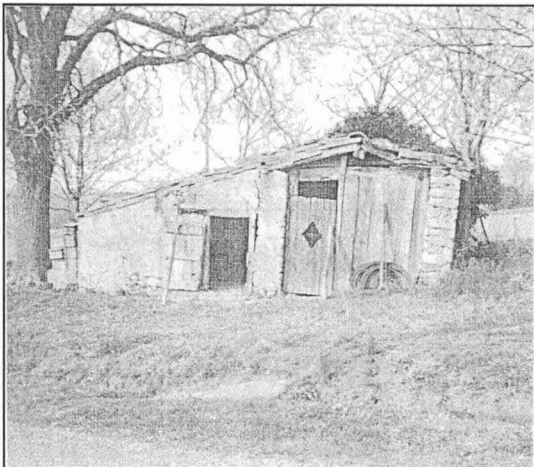
**PE-F-04**

DESCRIPTION : four classique ; la porte a disparu. La voûte est en train de s'effondrer. Le mur est fendu au-dessus de la porte du four.

ETAT ACTUEL : Médiocre

RESTAURATIONS A EFFECTUER : la voûte est à restaurer en priorité : elle a tendance à s'effondrer certainement à cause de la végétation qui se développe sur les toits.

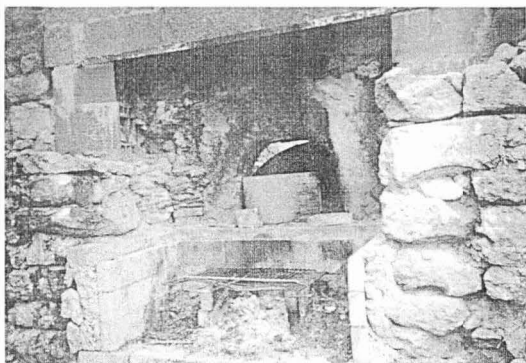
PE-F-03

DESCRIPTION : four classique construit dans un abri en pierre formé de trois murs seulement ; la quatrième façade avait peut-être une porte. La voûte et la toiture du four sont complètement effondrées et il n'en reste plus rien.

ETAT ACTUEL : Médiocre

Préciser : dans le jardin de la maison ; en contrebas une marre à été creusée, délimitée par des murets qui risque de s'effondrer.

RESTAURATIONS A EFFECTUER : tout est à refaire : voûte, abri, porte, toiture. Débarrasser l'abri.

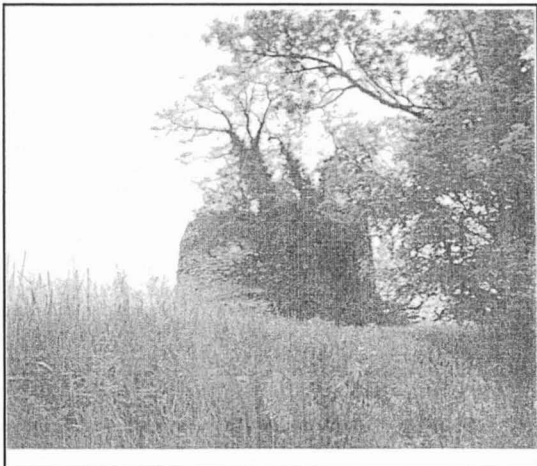
PE-MO-01

DESCRIPTION : moulin à vent en ruine, des arbres poussent dessus. Sa situation est étonnante pour un moulin car il est en contrebas d'une colline.

ETAT ACTUEL : Médiocre

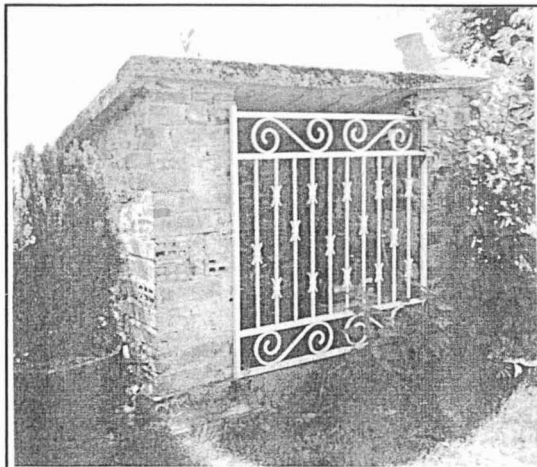
**PE-PUI-10**

DESCRIPTION : puits couvert carré avec grille de protection ; dalle de béton en guise de toiture. Intérieur en pierres.

RESTAURATIONS A EFFECTUER : enduire le mur et refaire la couverture.

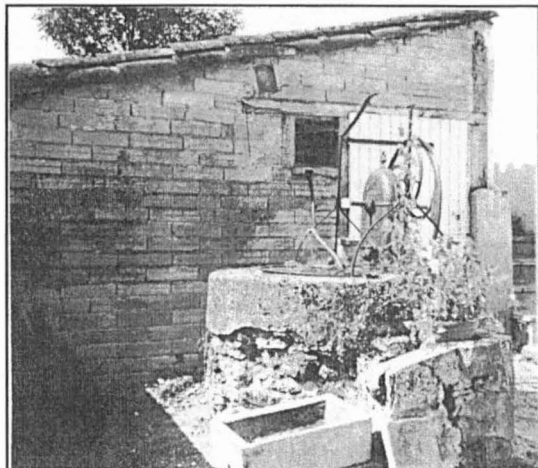
**PE-PU1-19**

DESCRIPTION : puits cylindrique d'environ 1m de haut surmonté d'une pompe à chapelet (pompe Gilet, du nom de son fabricant). Une grille empêche l'accès au puits.

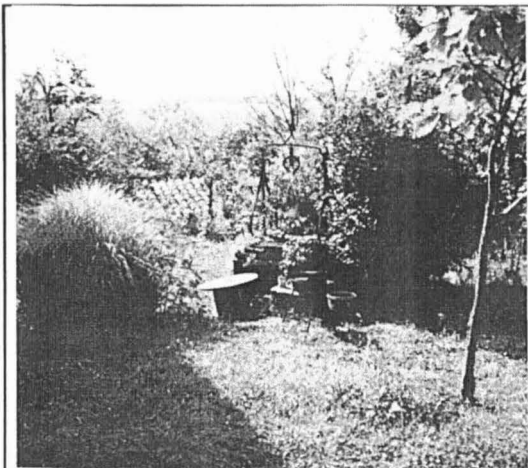
PE-PUI-17

DESCRIPTION : puits bétonné avec un beau système support de poulie en fer forgé.

ETAT ACTUEL : Moyen

RESTAURATIONS A EFFECTUER : muret à revoir.

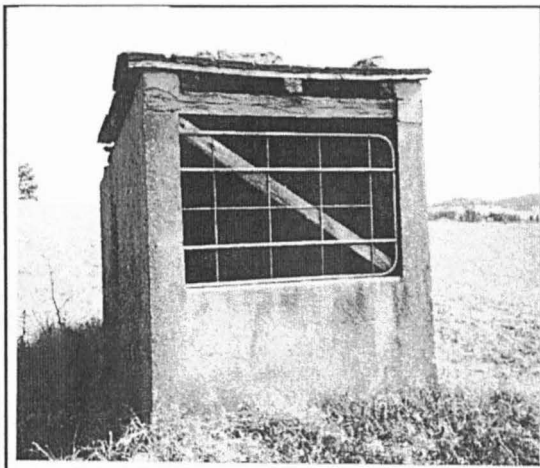
PE-PUI-18

DESCRIPTION : puits en brique, crépi extérieur en ciment avec une grille de protection. Toiture à une pente, en tuiles plates.

ETAT ACTUEL : Bon

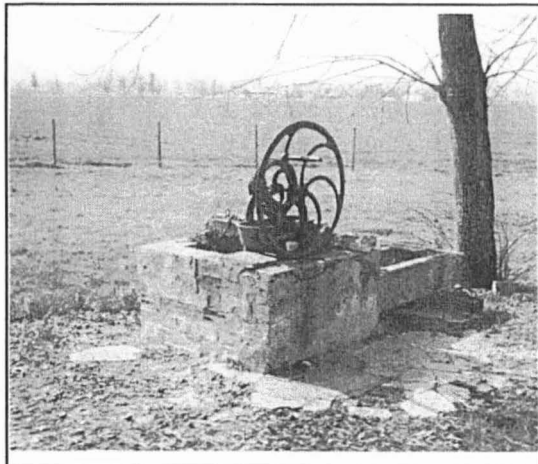
PE-PUI-15

DESCRIPTION : puits citerne creusé dans le rocher avec pompe à chapelet (hors d'usage) et abreuvoir en granit. La partie extérieure du puits est en briques enduites.

ETAT ACTUEL : Bon

RESTAURATIONS A EFFECTUER : restaurer la pompe, tous les éléments semblent y être.

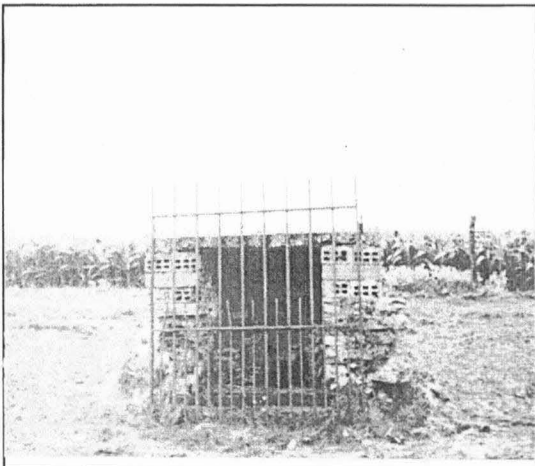
**PE-PUI-16**

DESCRIPTION : puits simple en pierres, surélevé en briques et couvert d'une dalle en béton. Une grille empêche l'accès.

RESTAURATIONS A EFFECTUER : remise à l'état initial de la toiture et du muret.

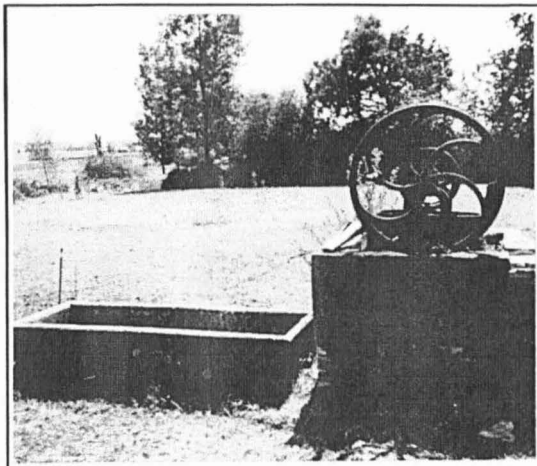
PE-PUI-08

DESCRIPTION : puits en briques crépies, muni d'une pompe à chapelets, avec à côté un abreuvoir en béton.

ETAT ACTUEL : Bon

RESTAURATIONS A EFFECTUER : peinture de la pompe.  
enduit du puits.

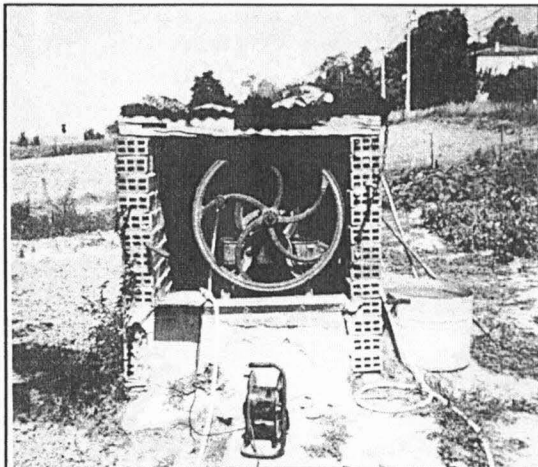
PE-PUI-11

DESCRIPTION : puits couvert par de la tôle avec une pompe à chapelets (fabriquant toulousain) ; la pierre de devant pour s'appuyer est plate ; le muret est en briques.

ETAT ACTUEL : Moyen

RESTAURATIONS A EFFECTUER : pompe à repeindre.

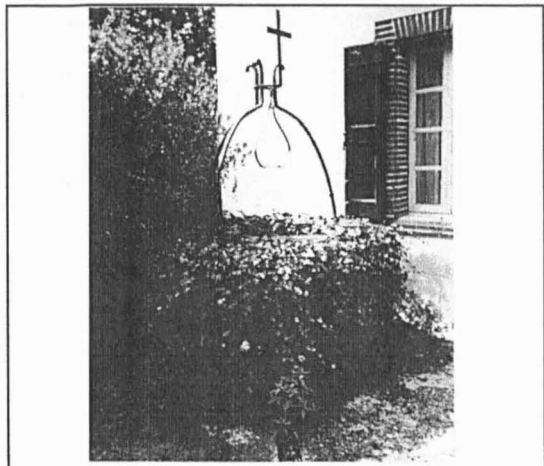
**PE-PU1-12**

DESCRIPTION : puits en pierres couvert de lierres ; pierre plate devant pour s'appuyer. Ferronnerie intéressante.  
Puits bouché.

RESTAURATIONS A EFFECTUER : peinture.

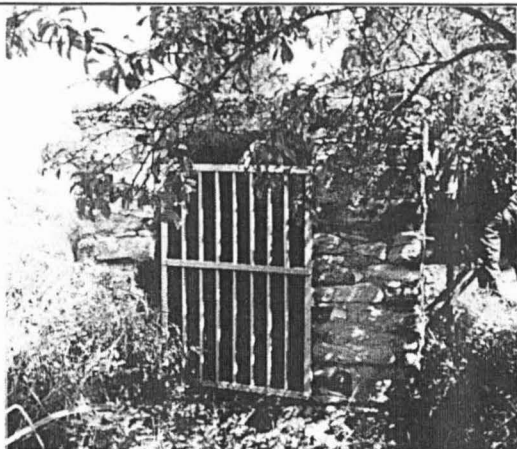
DESCRIPTION : puits en pierres à la voûte en pierre, ce qui est assez rare. Grille de protection sur le devant, pompe à piston (plus récente que le puits) sur le côté.

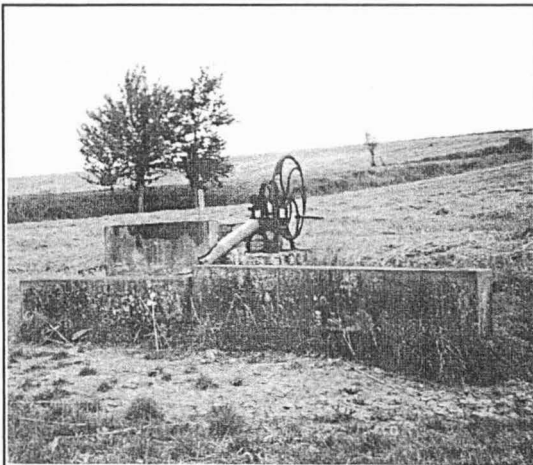
DESCRIPTION : puits surmonté d'une pompe à chapelets alimentant deux abreuvoirs. Maçonnerie de briques enduites.

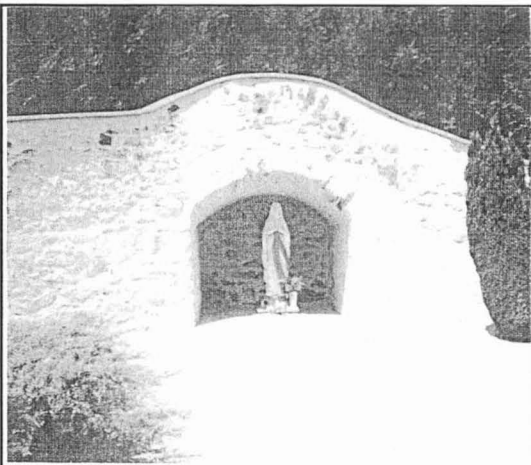
DESCRIPTION : vierge posée au sol dans une petite grotte ("grotte" de Lourdes suites aux apparitions de Bernadette).
