INVENTAIRE DU PETIT PATRIMOINE

SIVOM PAYS DE L'AUTAN

Commune : MASSAGUEL

REPERAGE DU PETIT PATRIMOINE
SIVOM DES PAYS DE L'AUTAN

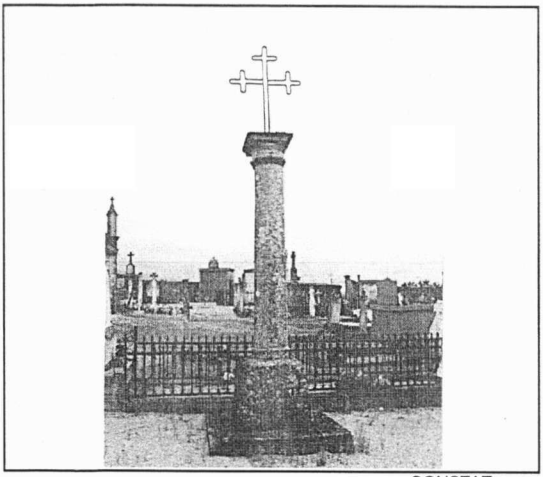
MA-CX-01

DESCRIPTION : croix en tige de fer dont les extrémités forment trois autres croix, dont chacune représentent le chef et les bras de la croix. Elle repose sur un grand colonne de granit cylindrique baguée en haut et à la base octogonale décorée sur ses quatre faces de prismes rectangulaires. Une marche carrée donne à l'ensemble une certaine élégance.

ETAT ACTUEL : Très bon

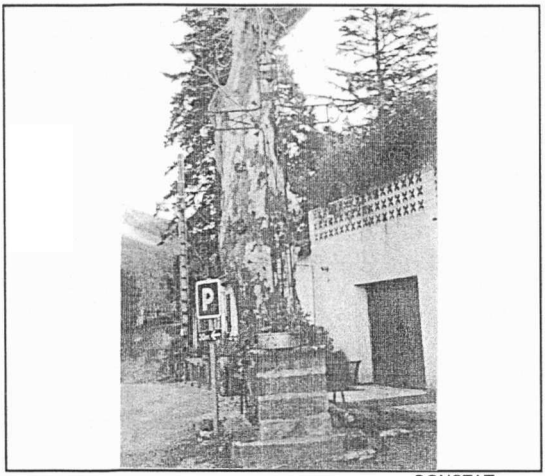
MA-CX-02

ETAT ACTUEL : Bon

QUALITE DES ABORDS : Moyenne

Préciser : le sol de la place est en mauvais état et le bâtiment à l'arrière n'est pas intéressant. La bonbonne de gaz du restaurant est juste à côté.

RESTAURATIONS A EFFECTUER : La croix est masquée par les branches d'un arbre, il faudrait la dégager pour la mettre en valeur.

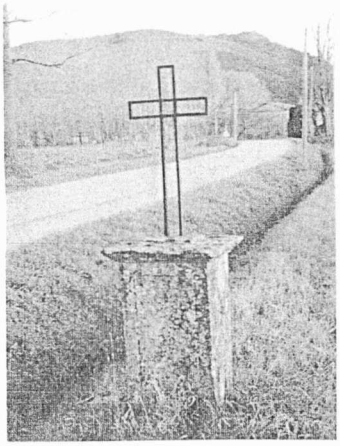
MA-CX-03

DESCRIPTION : croix en métal très simple reposant sur un socle en pierre.

ETAT ACTUEL : Bon

RESTAURATIONS A EFFECTUER : croix à peindre. Nettoyer le socle.

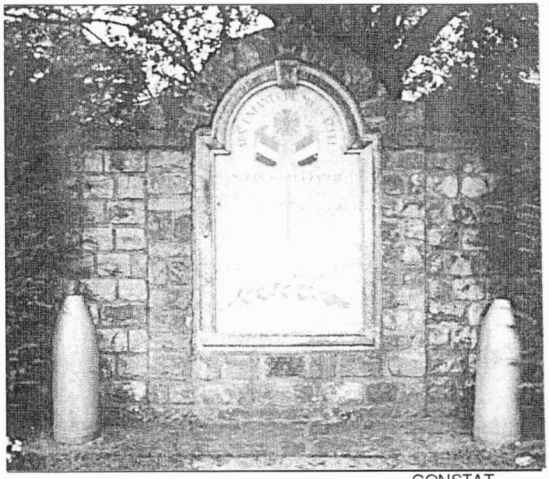
MA-DIV-01

DESCRIPTION : Monument aux morts dédié aux enfants de Massaguel morts pour la France pendant les deux guerres. Devant il y deux obus qui sont des trophées offerts à la commune après la guerre de 1914 -18.

ETAT ACTUEL : Très bon

RESTAURATIONS A EFFECTUER : Aucune.
