INVENTAIRE DU PETIT PATRIMOINE

SIVOM PAYS DE L'AUTAN

Commune : CAMBON LES LAVAUR

REPERAGE DU PETIT PATRIMOINE
SIVOM DES PAYS DE L'AUTAN

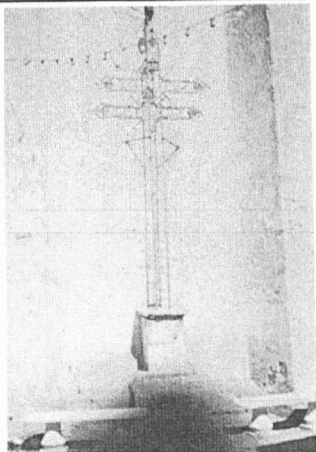
CL-CX-01

DESCRIPTION : croix en fer forgé décorée des instruments de la passion (lance, tenaille, couronne, clous). Elle est surmontée d'un coq et repose sur un socle en pierres adossé au mur du chevet de l'église. Au pied de la croix, deux bancs ont récemment été installés de part et d'autre.

ETAT ACTUEL : Bon

RESTAURATIONS A EFFECTUER : aucune

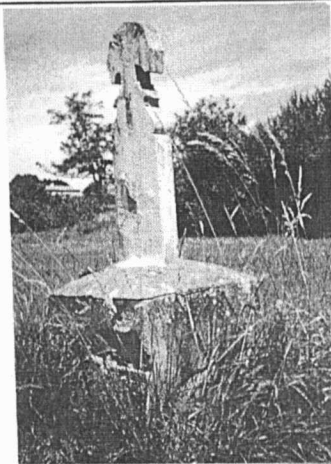
CL-CX-02

DESCRIPTION : croix en pierre, plutôt massive, avec large fût monolithique. Socle en pierres et briques enduit.

ETAT ACTUEL : Moyen

RESTAURATIONS A EFFECTUER : - peinture
- enduit et scellement des pierres du socle à revoir.

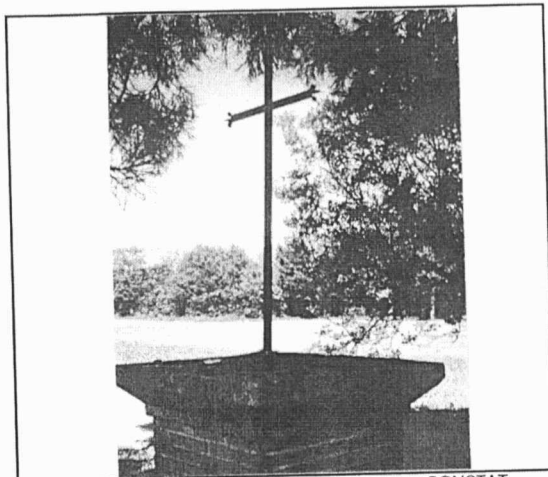
CL-CX-03

DESCRIPTION : simple croix en fer forgé un peu rouillée, reposant sur un socle en briques surmonté d'une assise en pierre.

ETAT ACTUEL : **Très bon**

RESTAURATIONS A EFFECTUER : - peinture
- enlever la mousse sur les dalles.

COUT ESTIME : < 2 000F.

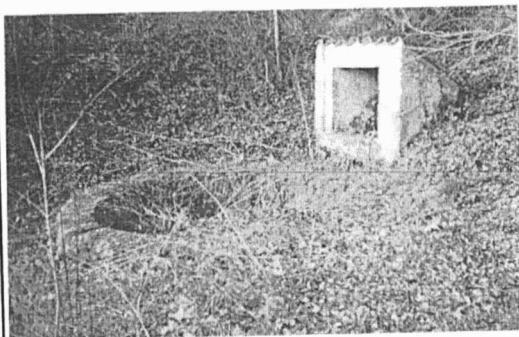
CL-FON-01

DESCRIPTION : puits en pierres, couvert en tuiles canal avec un bassin rond en dessous, d'environ 2,50m de diamètre. Un second bassin rectangulaire d'environ 2,50 x 3,50m se situe légèrement en dessous.

ETAT ACTUEL : Bon

Préciser : en friche

RESTAURATIONS A EFFECTUER : débroussailler les abords et nettoyer les bassins.

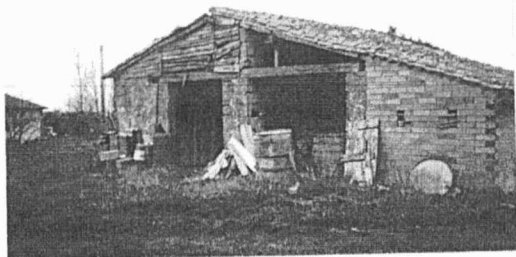
CL-F-01

DESCRIPTION : four construit dans un fournil en brique de terre crue. Il manque la porte, la cheminée et la sole .
Dans l'abri du four, il y a deux belles poutres en bois apparentes.

ETAT ACTUEL : Médiocre

Préciser : il est dans un abri ou s'entassent des fûts en tôles et des vieilles planches, et à proximité d'un poulailler (ce qui explique les salissures par les fientes de volailles). Belle vue sur les champs des alentours.

RESTAURATIONS A EFFECTUER : - dégager les fûts et les planches afin de mettre en valeur le four.
- restaurer les poutres.
- porte, cheminée et sole à réinstaller.

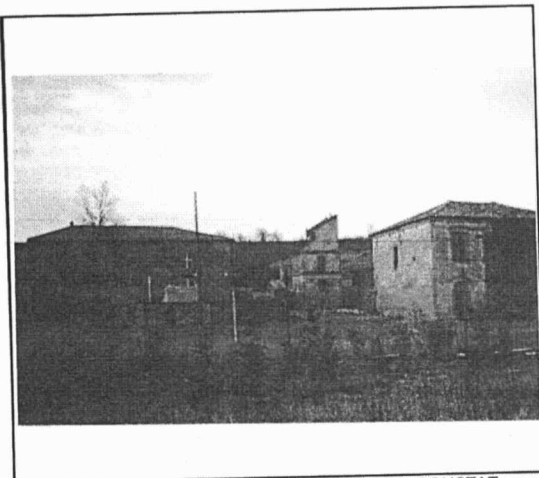
CL-PG-06

DESCRIPTION : pigeonnier de taille importante adossé à des annexes de la maison. Sa structure semble en bon état.

ETAT ACTUEL : **Moyen**

RESTAURATIONS A EFFECTUER : reprendre les enduits.

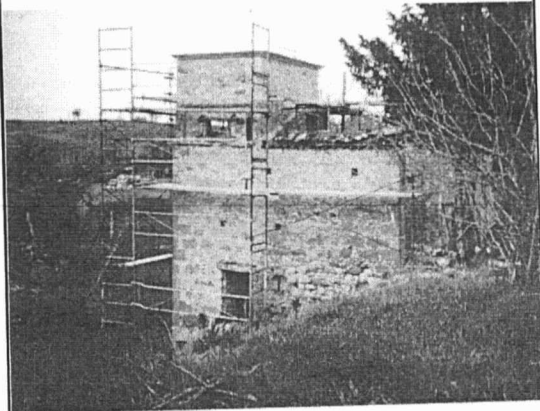
CL-PG-O1

DESCRIPTION : pigeonnier-tour, carré, en pierre, avec un four au rez de chaussée attenant au chai.

Préciser : Architecture particulière (ressemble à un donjon) ; à gauche il y avait le chaie.

RESTAURATIONS A EFFECTUER : en cours de restauration.

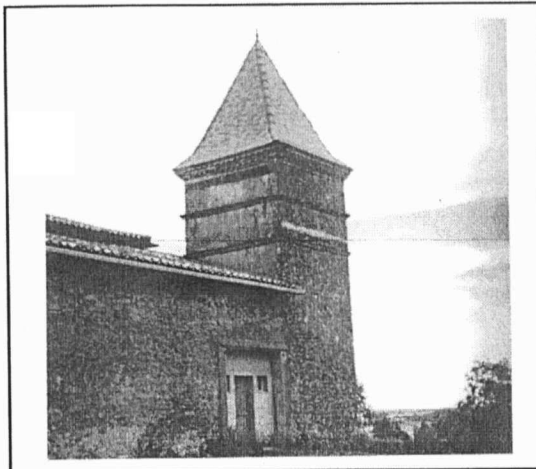
CL-PG-02

DESCRIPTION : pigeonnier tour en terre de type gaillacois, avec un toit à quatre pans récemment restauré. Le toit est surmonté d'un épi (en terre cuite ?). Le pigeonnier est ceinturé sur sa partie haute de deux corniches et d'une randière placée sous la génoise.

ETAT ACTUEL : Bon

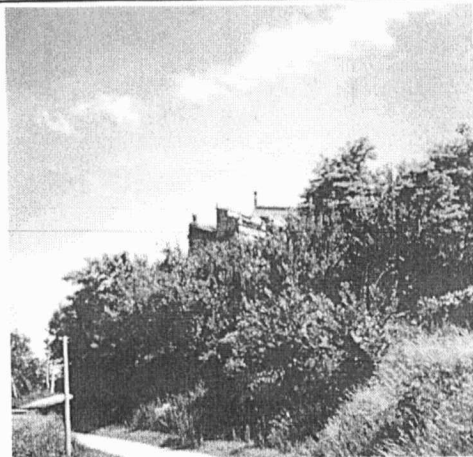
CL-PG-04

DESCRIPTION : pigeonnier pied de mulet.

ETAT ACTUEL : Moyen

RESTAURATIONS A EFFECTUER : à définir.

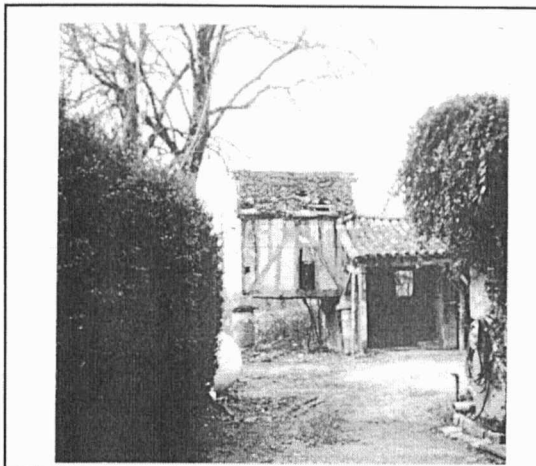
CL-PG-05

DESCRIPTION : pigeonnier sur piliers jouxtant un appentis. Il est à colombage avec remplissage en briques. Il a été surélevé plus récemment, la toiture en lauze est abimée.

ETAT ACTUEL : **Moyen**

RESTAURATIONS A EFFECTUER : refaire la toiture, nettoyer les abords, reprendre les parties abimées (murs,...).

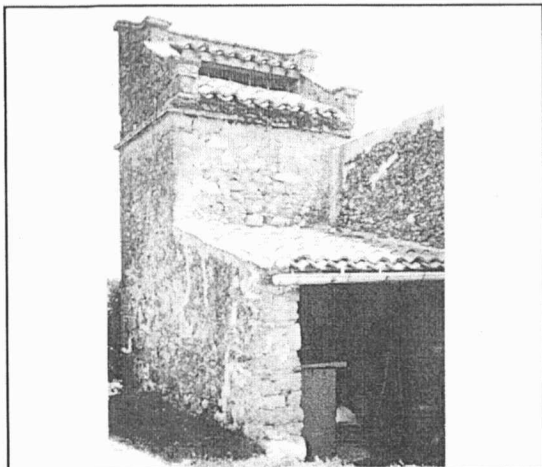
CL-PG-03

DESCRIPTION : ensemble composé de deux parties :
- au rez de chaussée : le four avec son abri
- à l'étage : le pigeonnier de type pied de mulet, avec une porte permettant d'y accéder.
L'ensemble en pierre avec toiture en tuiles canals est accolé à un bâtiment situé à proximité de la maison d'habitation.

ETAT ACTUEL : Bon

RESTAURATIONS A EFFECTUER : modifier son usage de façon à le valoriser : dégager l'abri du four (ne plus l'utiliser comme abri poubelles).

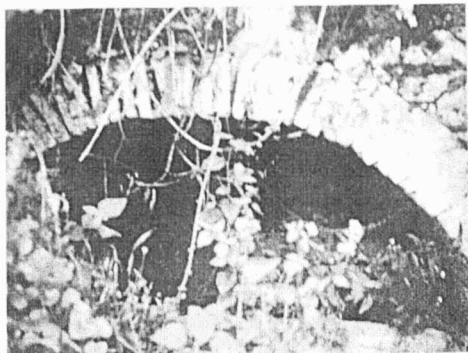
CL-PUI-01

DESCRIPTION : puits rectangulaire recouvert d'une voûte en pierre dont il reste encore la poulie.

ETAT ACTUEL : Médiocre

Préciser : complètement envahi par la végétation, sous un pont .

RESTAURATIONS A EFFECTUER : dégager les abords et protéger l'entrée car risques de chutes.

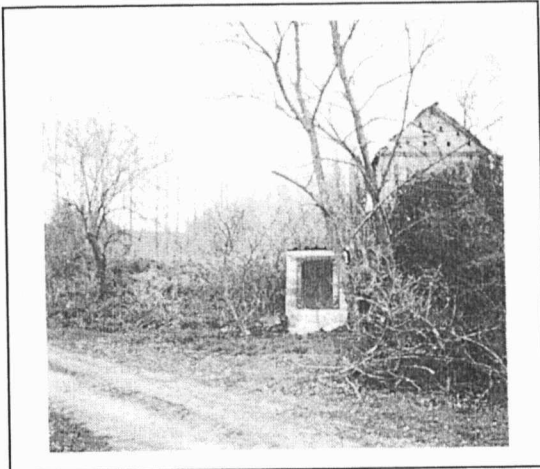
CL-PUI-03

DESCRIPTION : puits couvert, toiture tuiles canal une pente. L partie avant a été restaurée. Il est fermé par une grille.

ETAT ACTUEL : Bon

RESTAURATIONS A EFFECTUER : nettoyer les abords.

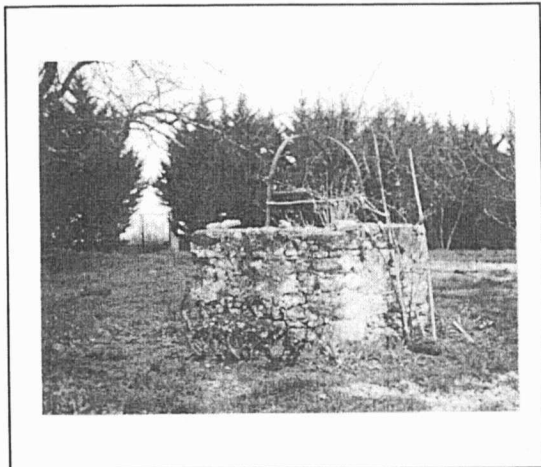
CL-PUI-02

DESCRIPTION : puits carré d'environ 1,50m de côté, en pierres enduites par endroit. Il est surmonté d'une potence portant la poulie. Il est fermé par une grille.

ETAT ACTUEL : Bon

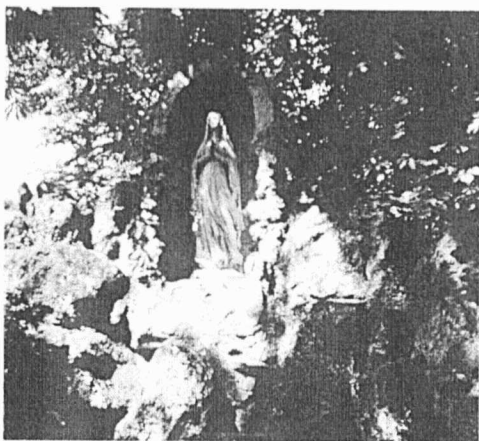
CL-DI-01

DESCRIPTION : pierres superposées formant un cercle au centre duquel se trouve la croix du monument aux morts. Dans une niche, il y a une Vierge.

ETAT ACTUEL : Bon

RESTAURATIONS A EFFECTUER : Vierge à repeindre.
