INVENTAIRE DU PETIT PATRIMOINE

SIVOM PAYS DE L'AUTAN

Commune : MAURENS SCOPONT

REPERAGE DU PETIT PATRIMOINE
SIVOM DES PAYS DE L'AUTAN

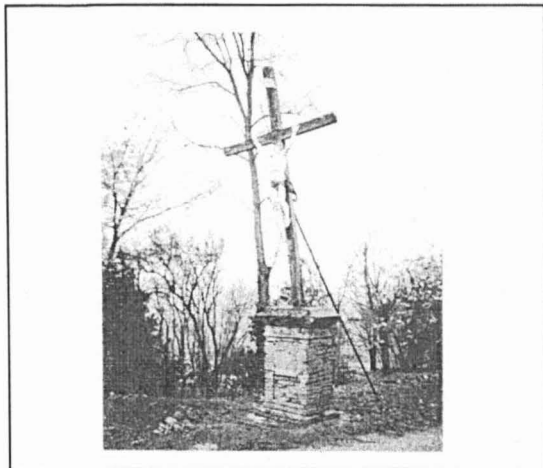
MS-CX-01

DESCRIPTION : croix en bois portant le christ sur socle en briques avec entablement en pierres. Plaque avec inscription "mission de 1863". Socle en mauvais état, briques déjointées, voire descellées. Croix en bois en mauvais état, penchée soutenue par une tige métallique.

RESTAURATIONS A EFFECTUER : briques du socle à rejointoyer. Croix en bois à refaire.

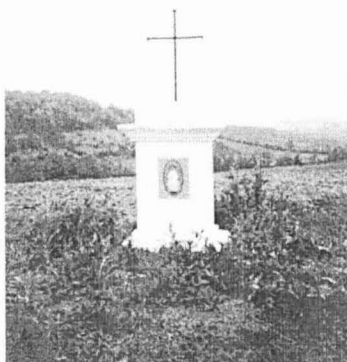
MS-CX-02

DESCRIPTION : croix en métal très simple aux extrémités recerclées, sur socle peint en blanc avec effigie de la Vierge peinte.

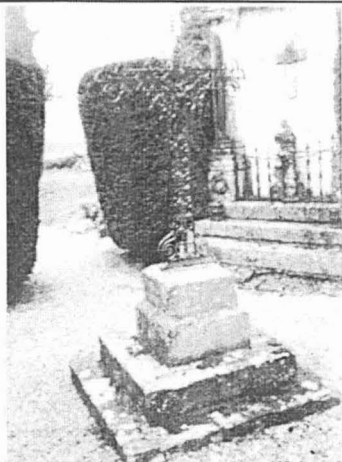
MS-CX-03

DESCRIPTION : croix en métal très ouvragée portant le Christ, reposant sur un socle en pierre à emmarchement.

ETAT ACTUEL : Bon

RESTAURATIONS A EFFECTUER : nettoyer le socle.

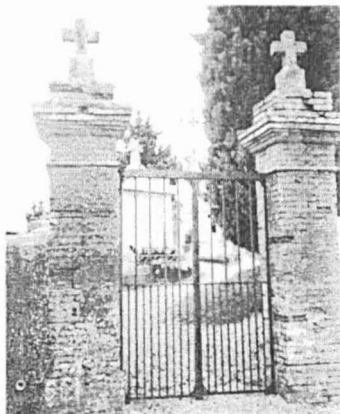
MS-DIV.01

DESCRIPTION : portail monumental constitué de piliers en briques surmontés de croix en pierre. La grille métallique est composée de tiges verticales. Elle est terminée sur le dessus par une barre horizontale supportant une croix en fer forgé.

ETAT ACTUEL : Moyen

RESTAURATIONS A EFFECTUER : briques à remplacer et à rejointoyer.

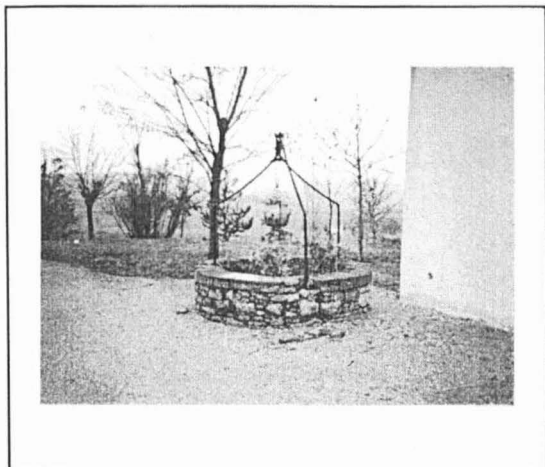
MS-PUI-01

DESCRIPTION : ancien puits bouché (rempli de terre, il sert de jardinière) avec margelle en pierres couronné d'une rangée de briques. Surmonté d'une armature en métal supportant la poulie.

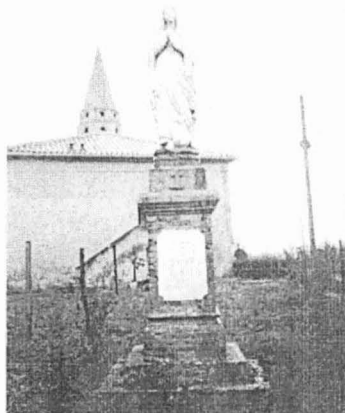
MS-STA-01

DESCRIPTION : statue de la vierge sur socle en briques. La statue ne repose pas directement sur le socle mais sur une pierre taillée avec une croix sculptée. Plaque avec inscription : "Mission 1908".

RESTAURATIONS A EFFECTUER : peinture de la statue à refaire.
