# C.A.U.E. du TARN

## INVENTAIRE DU PETIT PATRIMOINE

### SIVOM PAYS DE L'AUTAN

Commune : VERDALLE

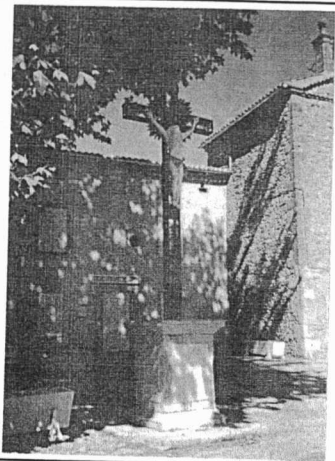
VE-CA-01

DESCRIPTION : Croix en métal ouvragée portant le Christ. Elle repose sur un socle en pierre portant une plaque en marbre avec l'inscription "Mission de 1902".

ETAT ACTUEL : Bon

QUALITE DES ABORDS : Bonne

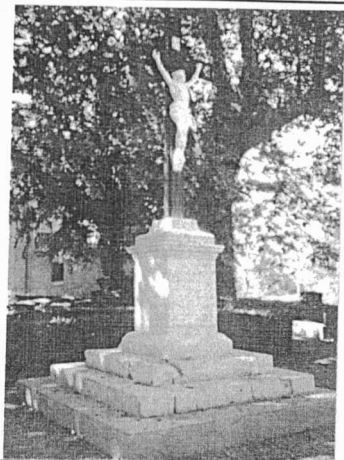
VE-CA-02

DESCRIPTION : Croix en bois et métal portant le Christ sur un socle en pierre mouluré reposant lui-même sur une base constituée de trois marches.

Préciser : Dans le jardin de l'église au bord de la rivière avec parterres de buis taillés bien entretenus.

RESTAURATIONS A EFFECTUER : Emmanchement à restaurer.

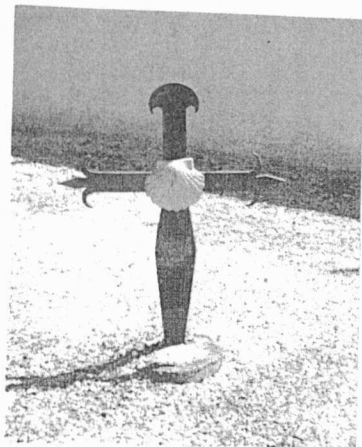
**VE-CX-01**

DESCRIPTION : Petite croix de St Jacques dont le croisillon porte une coquille St Jacques. Elle est scellée.

ETAT ACTUEL : **Bon**

QUALITE DES ABORDS : **Mauvaise**

Préciser : En bordure de la route, à côté d'un pylone électrique.

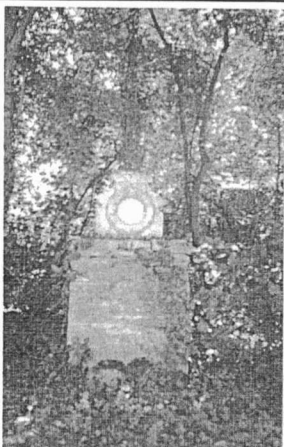
**VE-CX-02**

DESCRIPTION : Croix en métal très ouvragée fixée sur un socle en pierre portant une couronne sculptée.  
Ce socle repose lui-même sur un socle en briques.

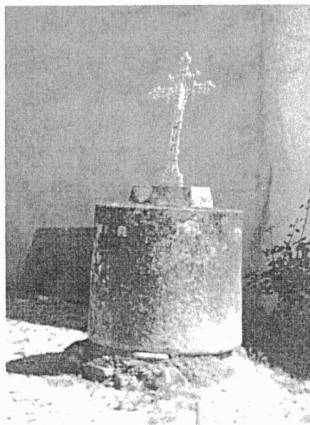
**VE-CX-03**

DESCRIPTION : Croix en métal très ouvragée, avec, dans le croisillon, une vierge figurée.  
Elle repose sur un socle cylindrique enduit.

ETAT ACTUEL : **Bon**

QUALITE DES ABORDS : **Moyenne**

RESTAURATIONS A EFFECTUER : - Montant à réparer  
- Peinture à refaire.

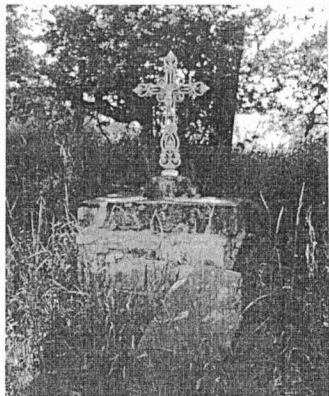
VE-CX-04

DESCRIPTION : Croix en métal très ouvragée, composée d'arabesques et de volutes, portant le Christ.  
Elle est fixée sur un socle à base carrée en pierre.

ETAT ACTUEL : Bon

QUALITE DES ABORDS : Moyenne

Préciser : En bordure de route, moyennement entretenue.

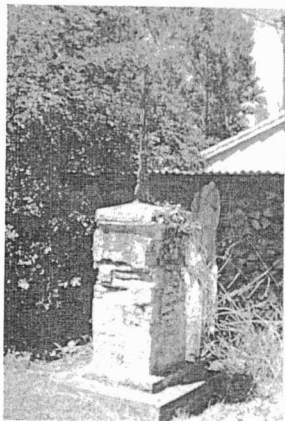
VE-CX-05

DESCRIPTION : Croix en métal très ouvragée portant le Christ.  
Elle repose sur un socle en pierre recouvert d'un enduit au ciment.

ETAT ACTUEL : Moyen

QUALITE DES ABORDS : Moyenne

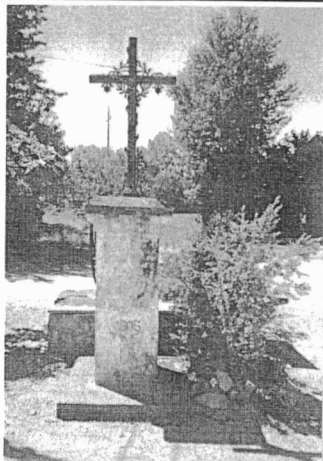
**VE-CX-06**

DESCRIPTION : Croix en métal portant le Christ entrelacée de motifs feuillagés.  
Elle repose sur un socle en pierre peint en blanc et portant la date de 1905.

ETAT ACTUEL : **Bon**

QUALITE DES ABORDS : **Bonne**

RESTAURATIONS A EFFECTUER : Socle à repeindre.

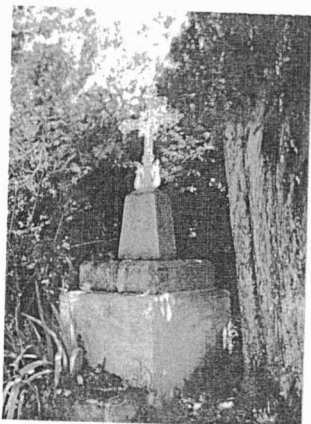
VE-CX-07

DESCRIPTION : Croix en métal très ouvragée portant le Christ, avec au pied du montant deux anges dos à dos.  
Elle repose sur un socle trapézoïdal en granit, lui-même fixé sur une base en deux parties (la partie inférieure est enduite).

ETAT ACTUEL : Bon

QUALITE DES ABORDS : Bonne

Préciser : Dans le hameau, abords entretenus.

RESTAURATIONS A EFFECTUER : Enduit du socle à reprendre.

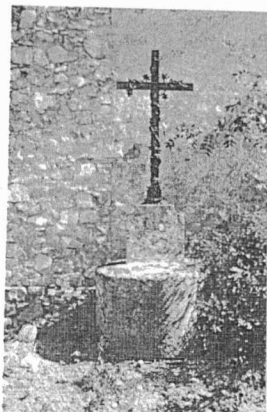
VE-CX-08

DESCRIPTION : Croix en métal entrelacées de feuilles de vignes. Au pied du montant est figurée la Vierge. Elle repose sur un petit socle en pierre, lui-même fixé sur une base cylindrique.

ETAT ACTUEL : Bon

QUALITE DES ABORDS : Mauvaise

Préciser : Containner à ordures, pylone électrique à proximité.

RESTAURATIONS A EFFECTUER : Valorisation des abords.

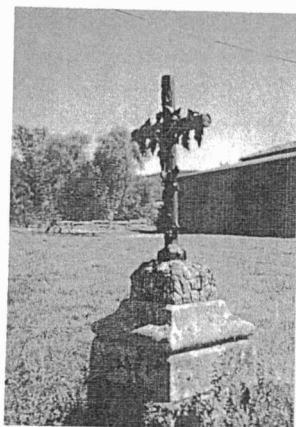
VE-CX-09

DESCRIPTION : Croix en métal imitant le bois, entrelacée de feuilles de vignes et portant le Christ.  
Elle repose sur un socle en pierre.

ETAT ACTUEL : Bon

QUALITE DES ABORDS : Bonne

RESTAURATIONS A EFFECTUER : - Socle à nettoyer

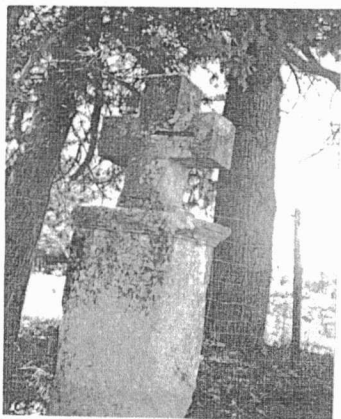
VE-CX-10

DESCRIPTION : Croix grecque en pierre très massive sur socle en pierre très simple, simplement surmonté d'un petit entablement mouluré.

ETAT ACTUEL : Moyen

QUALITE DES ABORDS : Moyenne

Préciser : Entre la route et une propriété privée.

RESTAURATIONS A EFFECTUER : - Socle à restaurer (cassé par endroits).

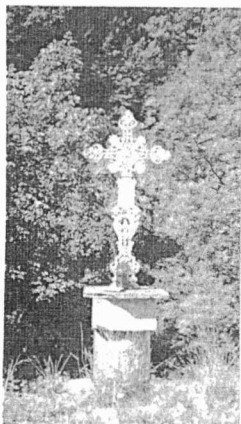
VE-CX-11

DESCRIPTION : Croix en métal très ouvragée, ornée de volutes ajourées. Des rayons partent du croisillon et la base du montant est ornée de deux anges dos à dos.

ETAT ACTUEL : Moyen

QUALITE DES ABORDS : Mauvaise

Préciser : Abords d'une maison, peu entretenus.

RESTAURATIONS A EFFECTUER : - Socle à refaire

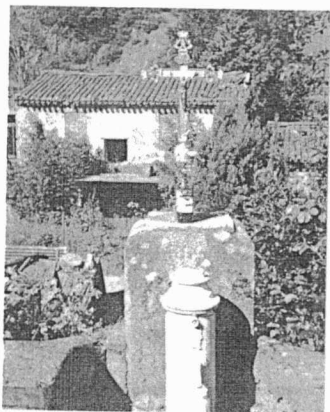
**VE-CX-12**

DESCRIPTION : Croix en métal portant le Christ. L'extrémité des branches et la base du montant sont ornés de motifs feuillagés. Le socle, intégré au mur de soutènement de la route sert d'appui à une fontaine.

ETAT ACTUEL : **Bon**

QUALITE DES ABORDS : **Bonne**

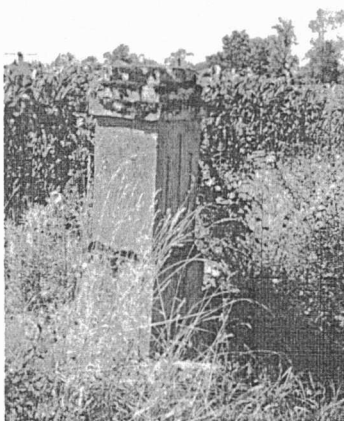
VE-CX-13

DESCRIPTION : Socle de croix avec sur une face trois traits verticaux. Il manque la croix.

ETAT ACTUEL : Moyen

QUALITE DES ABORDS : Moyenne

Préciser : En bordure de route, envahi par la végétation.

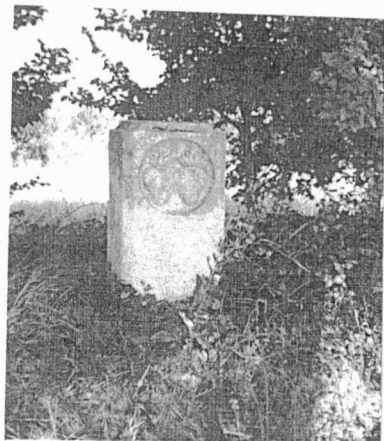
**VE-DI-02**

DESCRIPTION : Borne en pierre portant en médaillon deux coeurs sculptés d'où jaillissent des sortes de flammes dans lesquelles se trouvent une croix.

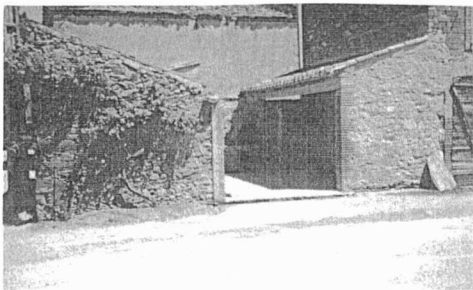
DESCRIPTION : Four entièrement restauré.

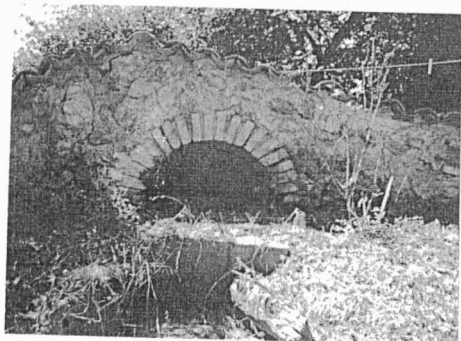
DESCRIPTION : Four abrité en pierre avec toiture en tuiles canals. Une arcade de briques récemment restaurée entoure l'ouverture, fermée par une porte en fonte.

RESTAURATIONS A EFFECTUER : - Dégager l'ouverture du four qui est bloquée par des pierres, de la terre, de la végétation.  
- Fissures à surveiller.

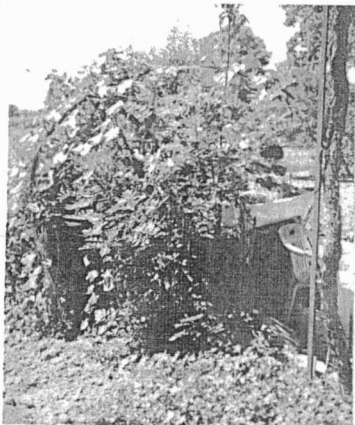
DESCRIPTION : Puits circulaire en pierre surmonté d'une armature en métal qui, à l'origine, supportait la poulie.

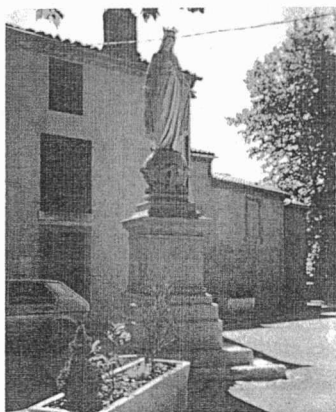
DESCRIPTION : Statue de la Vierge habillée de blanc et de bleu et portant une couronne. Ses pieds reposent sur un globe peint en bleu dont la moitié inférieure est entourée de feuilles d'acanthé. L'ensemble repose sur un socle en pierre mouluré.
