## INVENTAIRE DU PETIT PATRIMOINE

## SIVOM PAYS DE L'AUTAN

Commune : MOUZENS

REPERAGE DU PETIT PATRIMOINE  
SIVOM DES PAYS DE L'AUTAN

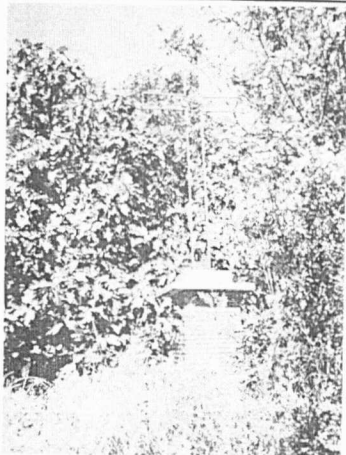
**MZ-CX-01**

DESCRIPTION : Croix en fer forgé avec instruments de la passion (en mauvais état), sur socle en briques et béton, récemment refait.

ETAT ACTUEL : Moyen

Préciser : Végétation autour à dégager.

RESTAURATIONS A EFFECTUER : - peinture de la croix  
- nettoyage des abords.

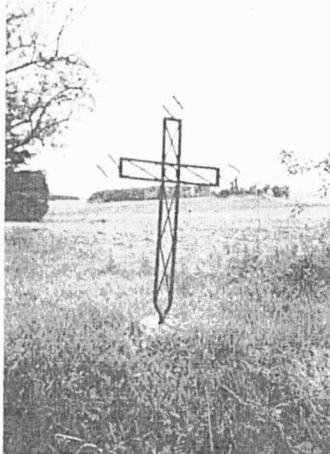
**MZ-CX-02**

DESCRIPTION : croix en fer forgé ajourée, peu ornementée comportant :

- des losanges ou moitiés de losanges dans les bras et le montant
- un cercle à l'intersection des bras
- un losange à l'extrémité de chaque bras

Cette croix est fixée sur un petit socle en pierres.

RESTAURATIONS A EFFECTUER : Peinture

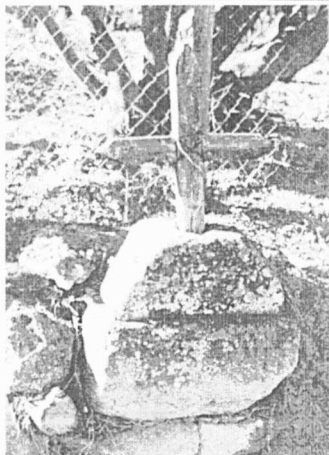
MZ-CX-03

DESCRIPTION : Croix en bois très simple plantée dans un socle formé de deux blocs de pierre.

ETAT ACTUEL : Bon

croix démolie.

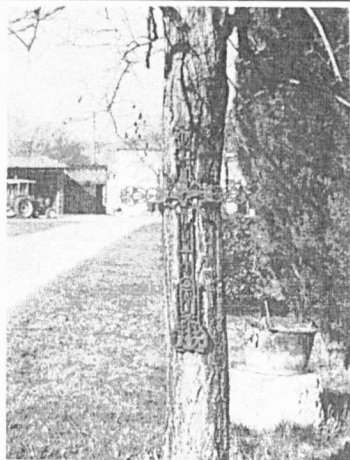
MZ-CX-04

DESCRIPTION : Croix en fonte très ouvragée portant le Christ.  
Le socle a disparu ; elle a été fixée à un arbre avec du fil de fer.

ETAT ACTUEL : Bon

RESTAURATIONS A EFFECTUER : A replacer sur son socle s'il existe toujours.

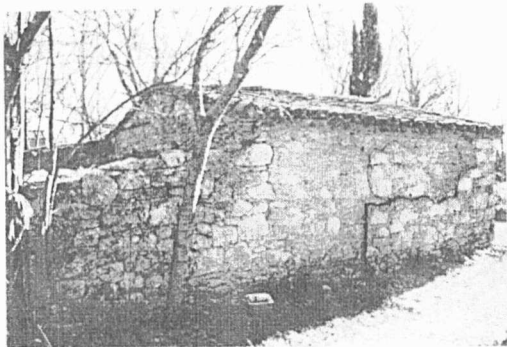
MZ-F-01

DESCRIPTION : Four abrité dont la voûte s'est effondrée.  
Abri transformé en pièce d'habitation.

ETAT ACTUEL : Bon

RESTAURATIONS A EFFECTUER : Voûte du four à reconstruire.

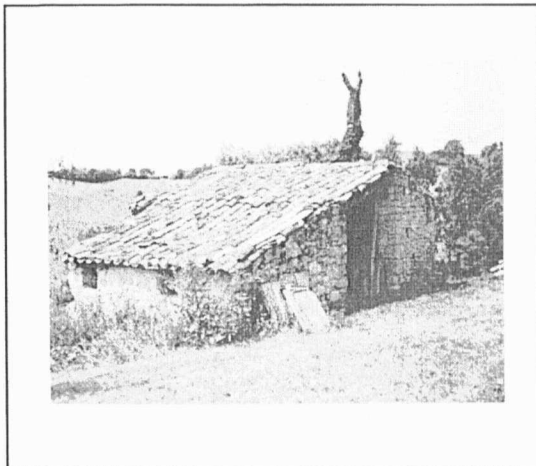
**MZ-F-02**

DESCRIPTION : Four abrité dont l'entablement occupe toute la longueur du mur, au fond de l'abri.  
Ouverture en demi-cercle dont la porte a disparu.  
La voûte est en partie effondrée.  
L'abri servait de poulailler et est donc divisé en plusieurs compartiments.

ETAT ACTUEL : Médiocre

RESTAURATIONS A EFFECTUER : - L'abri : gros oeuvre à reprendre (charpentes, murs, couverture) ;  
cloisonnement intérieur à supprimer.  
- Le four : voûte et toiture à reconstruire.

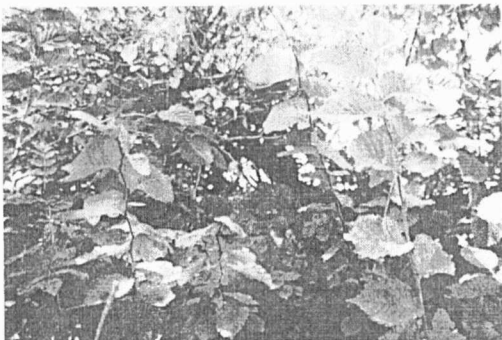
**MZ-PUI-01**

DESCRIPTION : Puits en pierres et briques, envahi par la végétation.  
On distingue un système pour fixer la poulie.

Préciser : Dans le jardin, à l'arrière de la maison mais complètement envahi par la végétation.

RESTAURATIONS A EFFECTUER : Dégager la végétation qui l'envahit.

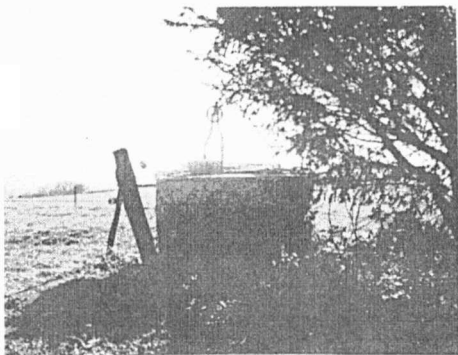
**MZ-PUI-02**

DESCRIPTION : Puits en pierres circulaire surmonté d'une partie avec son support.  
Ouverture fermée par deux rangées de briques et une pierre plate.

Préciser : Peu entretenus.

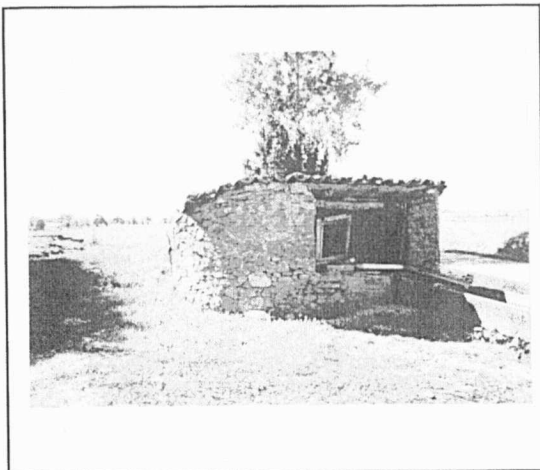
**MZ-PUI-03**

DESCRIPTION : Très grand puits en pierres couvert, (toiture en tuiles canals) avec, à l'intérieur, une pompe à chapelet alimentant un abreuvoir en béton posé devant le puits.  
Une partie de l'allège de l'ouverture a été reconstruite en briques.

ETAT ACTUEL : Moyen

RESTAURATIONS A EFFECTUER : Allège de l'ouverture à refaire en pierres.

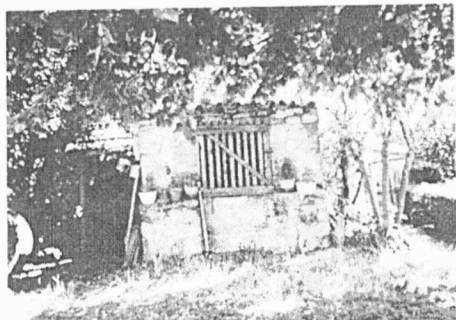
**MZ-PUI-04**

DESCRIPTION : Grand puits en pierres couvert, avec de part et d'autre de l'ouverture deux grandes pierres pour poser les cruches ; toiture en tuiles canals. Un portillon en bois ferme l'entrée.

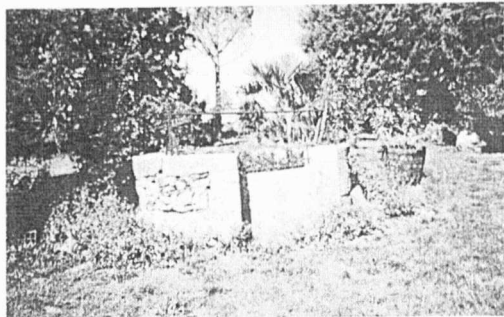
**MZ-PUI-05**

DESCRIPTION : Puits circulaire en pierres, tronqué et fermé par une grosse pierre de taille.  
Un grillage recouvre le dessus du puits.  
La poulie et son support sont toujours en place.

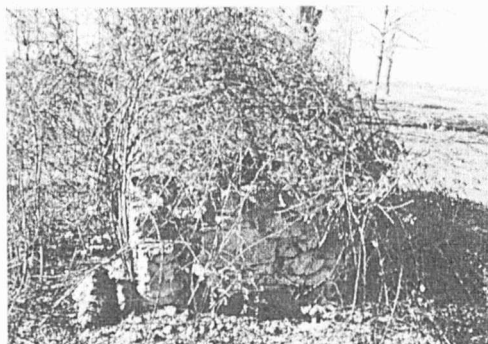
**MZ-PUI-06**

DESCRIPTION : Puits demi-circulaire en pierres avec support de poulie.  
Complètement envahi par les ronces.

RESTAURATIONS A EFFECTUER : - Enlever les ronces  
- Restaurer la margelle en pierres, rejointoyer les pierres.

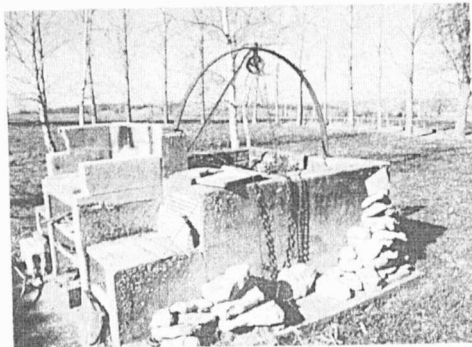
**MZ-PUI-07**

DESCRIPTION : Puits circulaire en briques sur champ.  
Margelle quadrangulaire en briques, enduite à l'extérieur, et surmontée d'une poulie avec son support.  
Un barbecue en béton lui est adossé.

UTILISATION ACTUELLE : Barbecue

RESTAURATIONS A EFFECTUER : Supprimer le barbecue qui le dévalorise complètement.

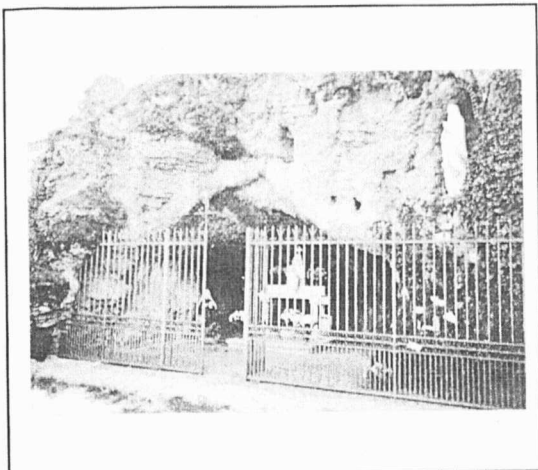
**MZ-STA-01**

DESCRIPTION : Représentation de la grotte de Lourdes avec plusieurs statues et un autel.
