INVENTAIRE DU PETIT PATRIMOINE

SIVOM PAYS DE L'AUTAN

Commune : PUYLAURENS

REPERAGE DU PETIT PATRIMOINE
SIVOM DES PAYS DE L'AUTAN

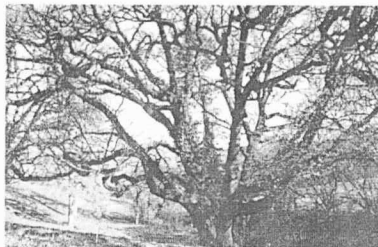
PU-AR-01

DESCRIPTION : Groupement de trois chênes formant un ensemble majestueux

QUALITE DES ABORDS : Bonne

Préciser : Propriété entretenue

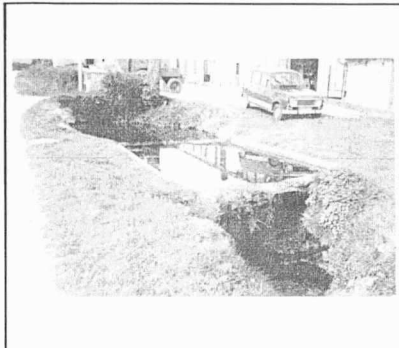
PU-BA-02

DESCRIPTION : Ancien bassin situé en bordure de la route. Il est constitué d'un bassin circulaire et d'un bassin rectangulaire avec bords en granit. Il est aujourd'hui occupé par des grenouilles.

ETAT ACTUEL : Bon

QUALITE DES ABORDS : Moyenne

Préciser : entre la route et des maisons

RESTAURATIONS A EFFECTUER : nettoyer le fond, éventuellement.

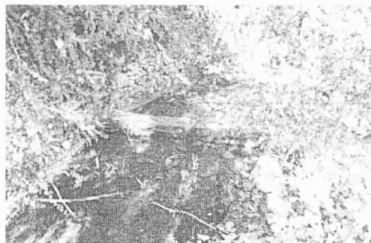
PU-BA-03

DESCRIPTION : Ancien bassin situé en bordure de la route. Il est constitué d'un bassin circulaire et d'un bassin rectangulaire avec bords en granit. Il est aujourd'hui occupé par des grenouilles.

ETAT ACTUEL : Mauvais

QUALITE DES ABORDS : Mauvaise

Préciser : Propriété restée longtemps à l'abandon aujourd'hui en cours de restauration.

RESTAURATIONS A EFFECTUER : - dégager la végétation qui envahit les murs et les abords
- murs en pierre à reconsolider
- bassins à nettoyer

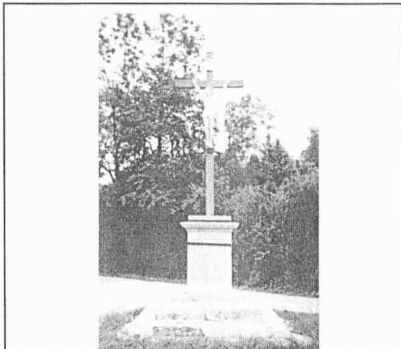
PU-CA-01

DESCRIPTION : Grande croix métallique, peinte en marron clair portant le Christ et l'inscription 'INRI' peints en blanc. Le socle et les marches sur lequel il repose sont en pierre de taille ; il porte l'inscription : "Mission Mars 1881-100 J. Dindul- Mon Jésus Miséricordieux". Les marches sont légèrement érodées.

ETAT ACTUEL : Très bon

RESTAURATIONS A EFFECTUER : Aucune.

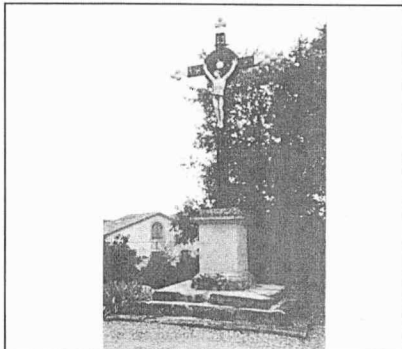
PU-CA-03

DESCRIPTION : Très grande croix en fer forgée portant le Christ, ajourée et ornementée, dont les extrémités sont ornées de trèfles pleins. Le socle, en pierre de taille, repose sur deux marches. Cette croix a été repeinte récemment.

ETAT ACTUEL : Très bon

RESTAURATIONS A EFFECTUER : Les marches sont très abîmées.

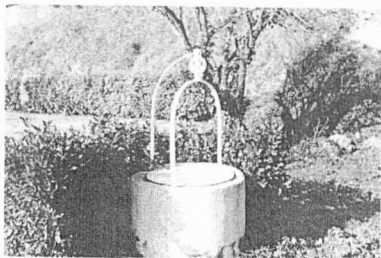
DESCRIPTION : Puits circulaire recouvert d'un enduit ciment. Fermé par une plaque en métal et surmonté d'une poulie.

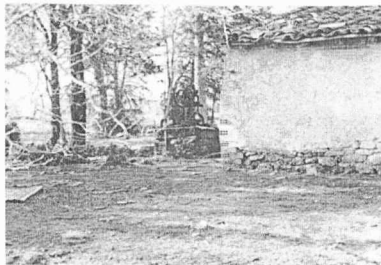
DESCRIPTION : Puits avec margelle, en pierre quadrangulaire, surmonté d'une pompe à chapelet.

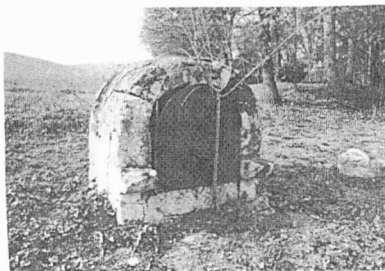
DESCRIPTION : Puits voûté en pierres fermé par une grille en métal ajourée. De part et d'autre de l'ouverture se trouvent les deux pierres pour poser les seaux.

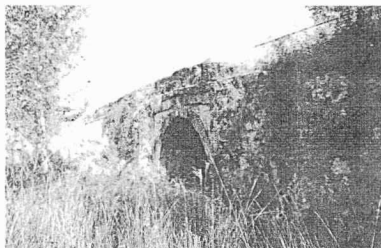
DESCRIPTION : Pont en pierre, assez long, avec de belles arcades en pierres de taille. Les murs de soutènements qui longe la route de part et d'autre de l'arcade, sont en moellons ; la rembarde qui prend appui sur ces murs est en pierre de taille (une partie de cette dernière s'est effondrée).

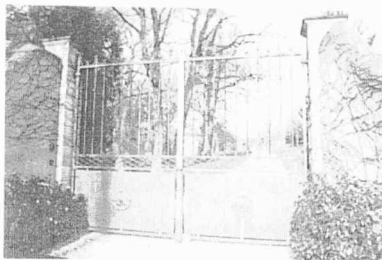
DESCRIPTION : Portail constitué de deux piliers en briques surmontés de vases en pierre. La grille en fer forgé ajourée est composée de tiges verticales, de volutes et d'une traverse en couronnement, médaillon comportant avec l'inscription "villa beau séjour".

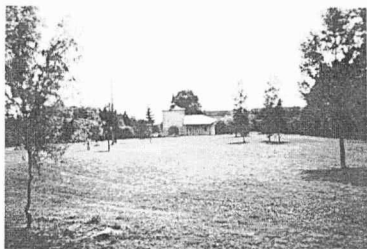
DESCRIPTION : Pigeonnier à arcades sur trois façades, la quatrième étant accolée à un autre bâtiment. Il a été entièrement restauré ; les crêtes des façades et les pourtours des arcades sont bâtis en grosses pierres encore apparentes. Le reste est encore crépi actuellement ; la toiture est couverte d'un matériau imitant la tuile et surmontée d'un clocheton. Des vitres ont été installées pour remplacer les plages d'envol.
